# Gullspångs Elektrokemiska GEA

Inledande huvudstudie av förorenad mark från GEA:s verksamhet

Uppdragsnamn: Inledande huvudstudie vid Gullspångs elektrokemiska AB

Datum: 2019-10-30

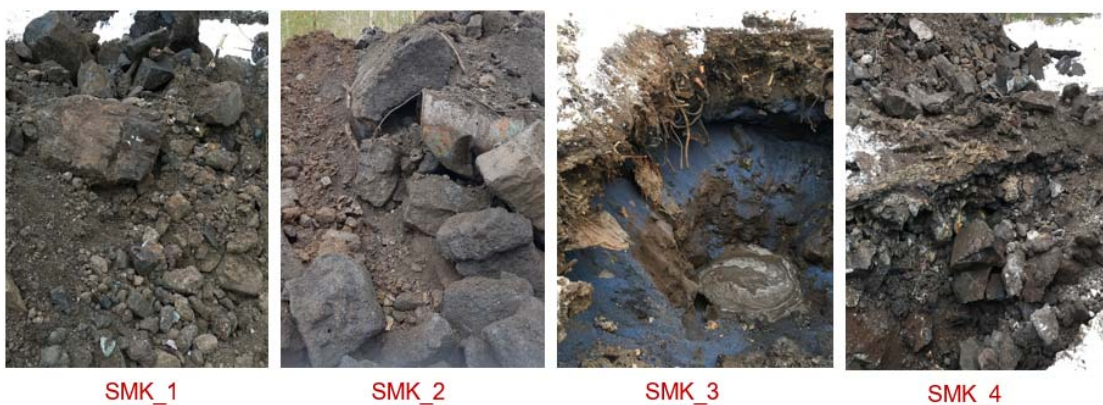
1 – Koltorpet är ett utfyllnadsområde med slagg i både grov och finare fraktion samt även skrot från verksamheten. Djupet är inte klart avgränsat, men uppskattat utifrån omgivande terräng. Förorenad fyllning bedöms tangeras grundvattenytan idag. Underlagande material antas vara naturlig sand/grus ovan berg. Området är en skogsdunge som används som strövområde idag och ytan är till stor del bevuxen. Exponering kan därför i huvudsak ske endast vid grävning eller direkt hudkontakt med markytan. Exponering via damning är möjlig men inte så trolig. Inga byggnader finns på Koltorpet. I figur 5.4. finns bilder från några provgropar, som visar på slagg, skrot och ”industrifyllning”. I SMK\_3 påträffades en mängd blå plastkylor som också fanns på andra delar på Koltorpet.

Klassning av massorna i översta 1 m i en fjärdedel av området visar på att som avfall bör massorna hanteras som farligt avfall med avseende på totalhalt krom och nickel samt deras miljöfarliga egenskaper med hänsyn till bedömningar enligt Avfall Sveriges rapport RVF 2019:1. Bedömningen är att klassningen bör gälla hela Koltorpsdeponin.

**Figur 5.4 Bilder från provgropsgrävning på Koltorpet.**

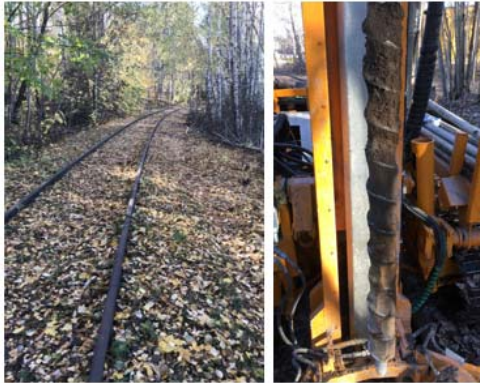
2 – Den gamla banvallen är uppförd innan verksamheten på GEA startade. Enstaka prov har kontrollerats och det har där endast påvisats naturligt material, se figur 5.5. Utfyllnad med slagg från GEA:s område är därmed mindre troligt. Har inte kontrollerats utmed hela sträckan. Spåret används endast för cykeldressintrafik sommartid.

**Figur 5.5 Bild på spårområdet samt borrhov från översta metern med naturligt material.**

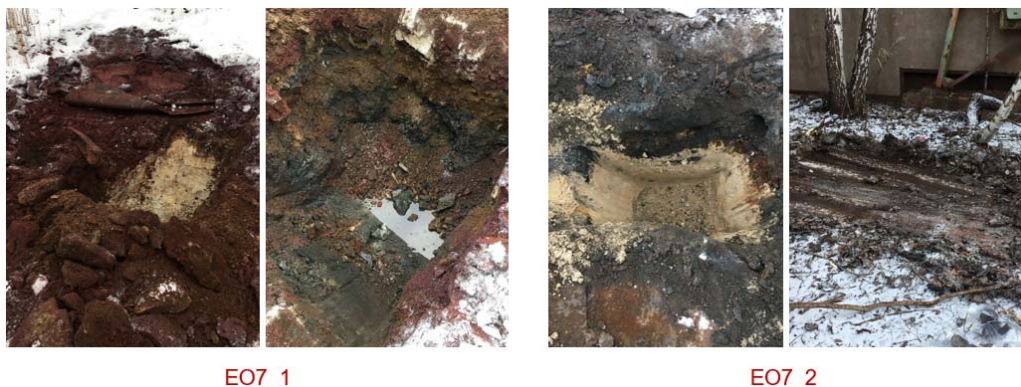
3 – Skrotgården, EO7, på industriområdet är förorenad av metaller i översta 1-1,5 m. Klassning av de förorenade massorna i EO7\_1 ger att massorna när de blir avfall bör betraktas som farligt avfall med avseende på totalhalt nickel med hänsyn till bedömningar enligt Avfall Sveriges rapport RVF 2019:1. För EO7\_2 överskrider inget enskilt ämne någon haltgräns för farligt avfall. Däremot ska hänsyn tas till farlig egenskap HP14 Ekotoxisk och utifrån sammanvägda halter krom och koppar klassificeras fyllningsjorden som farligt avfall utifrån den aspekten.

I den östra delen finns en betongplatta över större delen av ytan på ca 0,3 m djup, se figur 5.6. Föroreningar har indikerats under betongplattan. Trots att markytan är delvis hårdgjord av betong och sprucken asfalt, finns föroreningar öppet exponerat i markytan. Det finns obetydligt med växtlighet som binder jorden och exponerade grupper är yrkesarbetande på industriområdet, men även barn, vuxna och äldre kan vistas på området som besökande.

**Figur 5.6 Bilder från provgroppgrävning i EO7, delområde EO7\_1 och EO7\_2, där en betongplatta påträffades över del av ytan (bilden längst t h).**

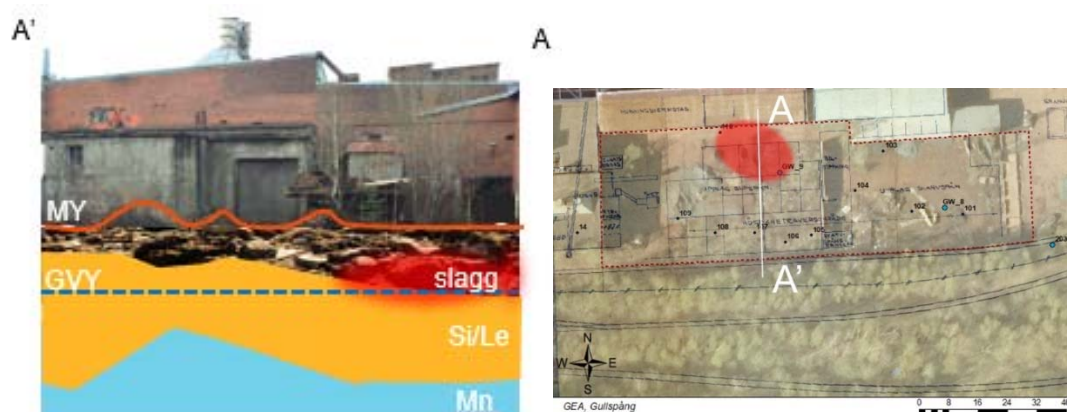
4 – Del av skrotgården, EO7\_1 (västra delen) är oljeförorenad. De högsta koncentrationerna finns i kontaktytan mellan fyllning och lera, där även mark/grundvattenyta har påträffats, se figur 5.7.

**Figur 5.7** Profil av EO7 som visar antagen utbredning av oljeförorening i rött i förhållande till uppskattad jordartsprofil och grundvattenyta. Den orangea linjen avser ungefärlig markyta idag då ytan är fylld med sand/stoft/slagg upplag.

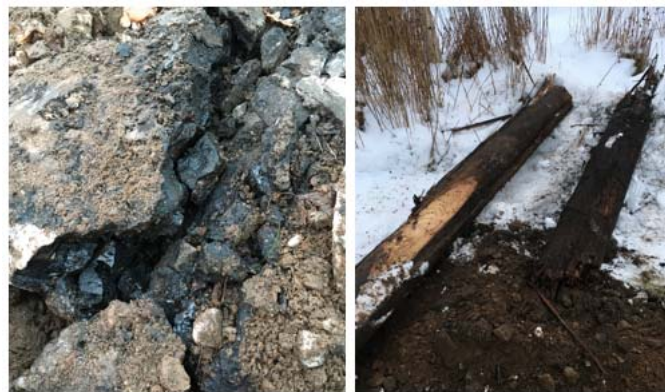
**Tjära och impregnerat trä SM9\_12**

6 – Norr om industribyggnaderna, i gränsen mellan EO9 och EO10 finns fri fas tjära mellan slaggstenar. Även impregnerade trästolpar påträffas i fyllningen, se figur 5.8. Det finns även fläckvis i EO9 som inte syns på figur 5.2. Föroreningen ligger i grov fyllningsjord och är inte avgränsad på djupet. Exponering likt punkt 4.

**Figur 5.8** Fri fas tjära och impregnerade stolpar i provgrop 9\_12.

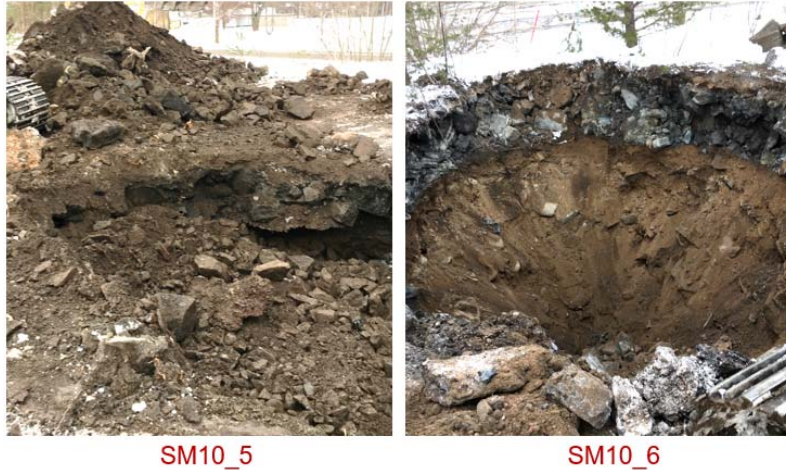
7 - I EO10 finns ett utfyllnadsområde med slagg i både grov och finare fraktion. Det är blandat med ren slagg och fyllning med mer naturlig karaktär. Djupet på fyllningen är inte klart avgränsat, och då omgivande delar också är uppfyllda är det svårare att göra en uppskattning utifrån omgivande terräng. Det är i huvudsak krom, nickel och molybden som är förhöjda i fyllning med slagg och bitvis även i fyllning av mer naturlig karaktär, se figur 5.9.

**Figur 5.9 Provgropar i utfyllnadsområde EO10**

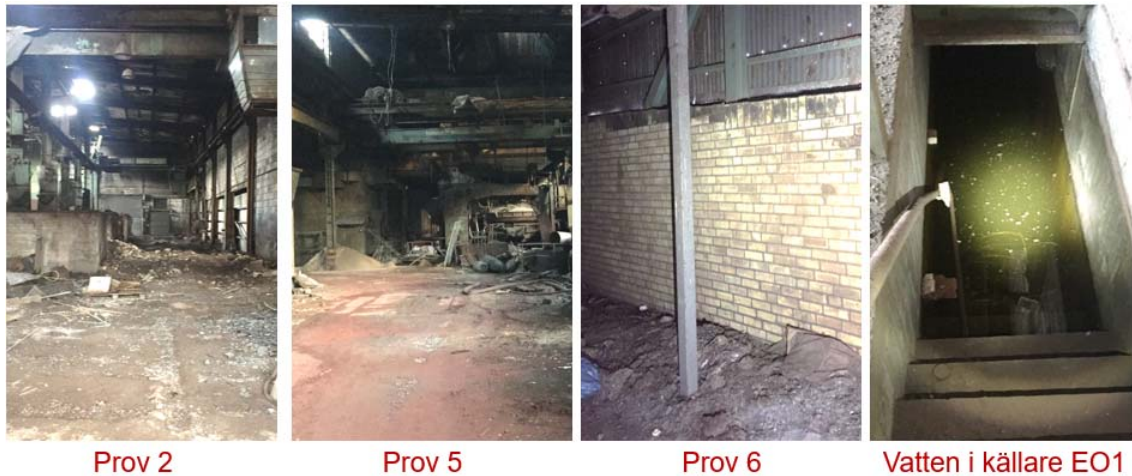
I byggnad inom EO1, se figur 4.1, har mycket stoft med höga halter (se kap 4.3) metaller och PAH påträffats. Det finns även en källardel som idag är vattenfylld. Vattnet antas vara regnvatten, men misstänks vara förorenat. Vattnet är inte provtaget.

9 – I byggnader finns föroreningar som kan spridas till omgivningen idag på grund av att byggnaderna är otäta, eller i framtiden om byggnaderna faller sönder mer så att vatten kommer åt att laka föroreningarna. Även exponering för föroreningar vid användning av byggnader bedöms förekomma, då föroreningarna ligger öppet exponerade, se figur 5.10. Huvudsakligen är det yrkesarbetande vuxna som exponeras, men området är inte låst så besökande barn, vuxna och äldre kan också ha tillträde.

**Figur 5.10** Bilder från byggnader där prov tagits på stoft på mark samt även bild på vattenfylld källare. Vattnet är inte provtaget.

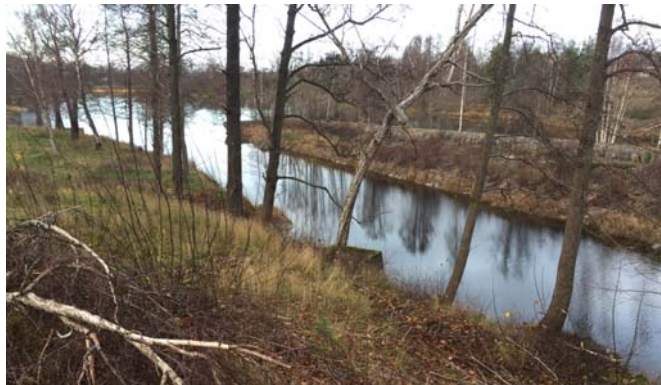
10 – Utloppskanalen i Gullspångsälven har sten och berg i strandkanten vid vattenytan. I botten på kanalen har sediment tidigare provtagits, vilket visat på föroreningar i sedimenten. Utloppskanalen ligger lite avskilt från själva huvudfåran i Gullspångsälven, se figur 5.11, därav möjligheten till sedimentering. I övriga delar av älven inom aktuellt område är flödet så pass stort att sedimentering sannolikt inte sker.

**Figur 5.11** Utloppskanalen som är avskild från själva Gullspångsälven. Båda sidor på utloppskanalen är stensatt alternativt berg/block i höjd med vattennivån, vilket begränsar risk för stranderosion.

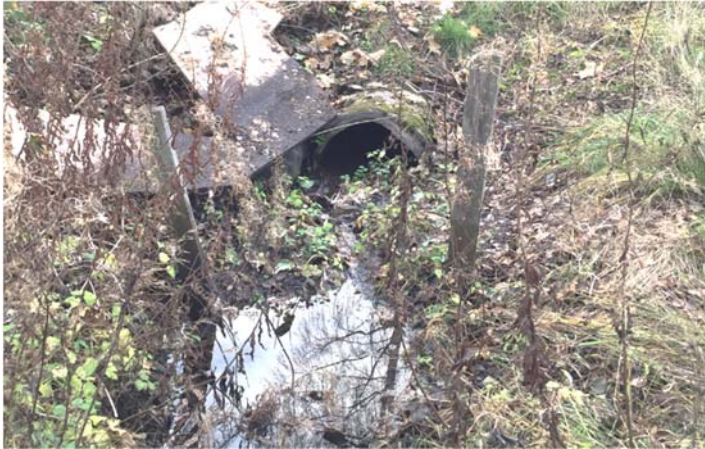
13 – Dagvattenledningar från industriområdet mynnar i utloppskanalen, se figur 5.12. Det finns brunnar både på öppna markytor på området och i byggnader. I vilken omfattning ledningar går ända från Koltorpet är oklart, därav markering med streckad linje.

Figur 5.12 Utlopp av dagvattenledning, tidigare provtagningspunkt 22.

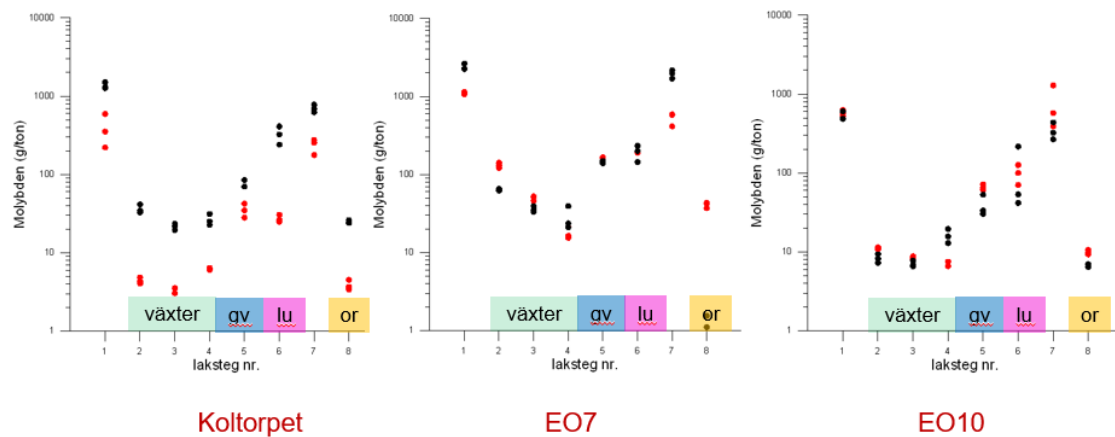
På Koltorpet och EO7 är halten Mo ca 1000 g/ton och i EO10 är halten något lägre, se figur 8.1. Omkring 1% är tillgängligt för växter i EO10 och på Koltorpet, medan ca 10% är tillgängligt i EO7. Lakningen kan även ses öka om materialen blir stående under vatten, men  $K_d$  värdet i det fallet underskrider ändå inte generella antagandet, förutom för grovfraktionen på EO7 där lakningen är ca 20% högre än vad generella antagandet anger. Ingen generell justering i modellen har dock gjorts i framtidsscenariot.

**Figur 8.1** Sekventiell lakning för Molybden, där laksteg 1 avser totalhalt, laksteg 2-4 motsvarar ungefär det som är tillgängligt för växter, laksteg 5 är vad som kan laka om materialet blir stående under vatten, laksteg 6 vad som är mobila andelen vid kontakt med luft, laksteg 7 är det som är kvar efter lakning och laksteg 8 är det som är tillgängligt vid oralt intag. Svarta prickar är finfraktion (3 replikat) och röda prickar grov fraktion som krossats innan laktest.
