## Huvudstudie Tölö 11:2 m.fl. i Kungsbacka f.d. TÖLÖ FABRIKER

### Fördjupad riskbedömning och åtgärdsutredning

**För:**  
Sveriges Geologiska Undersökning

Version: Slutlig  
Upprättad: 2017-04-19  
Uppdrag: 1116-144

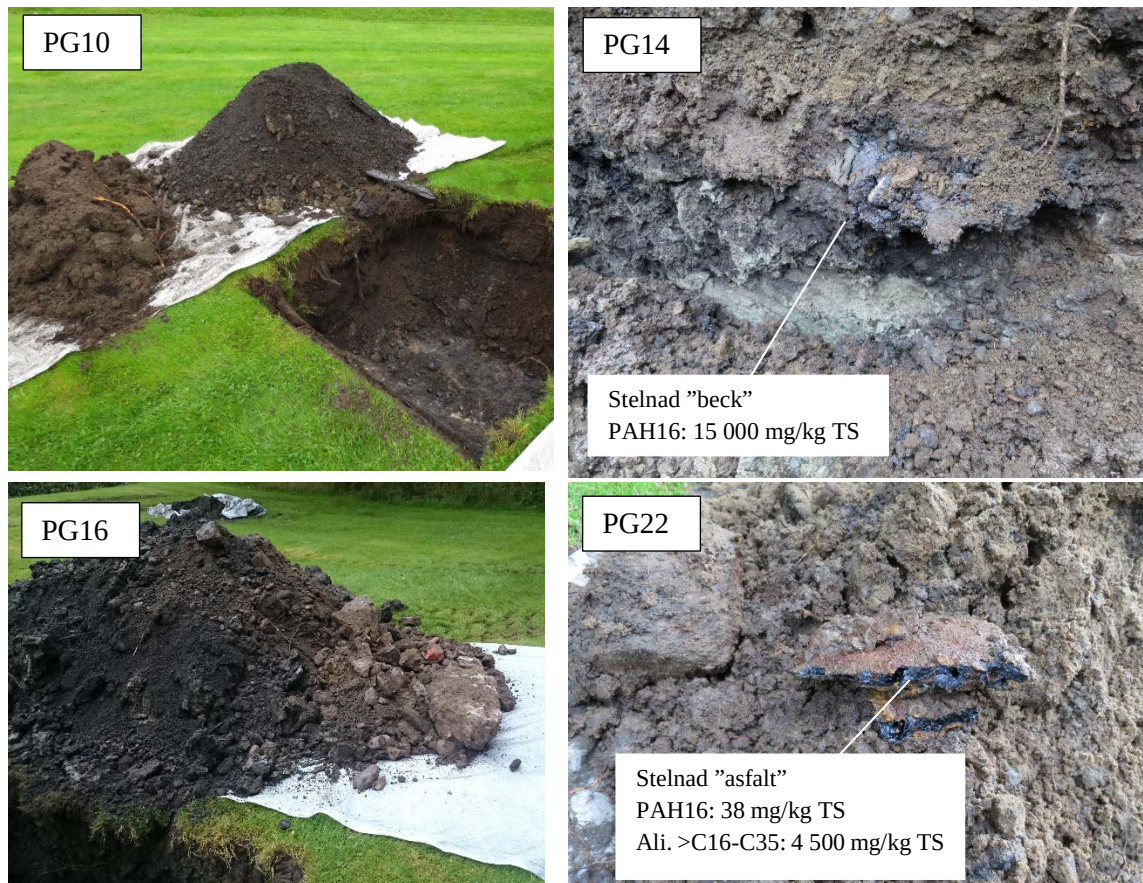
Leran under fyllnadsmassor med stelnade bitar av beck/asfalt är som förväntat inte påverkad av föroreningar, däremot är leran förorenad på platser där det skett läckage/spill av olika vätskor.

**Figur 13.** Exempel på fyllnadsmassor med klumpar av beck/asfalt och generellt mörkfärgade fyllnadsmassor.

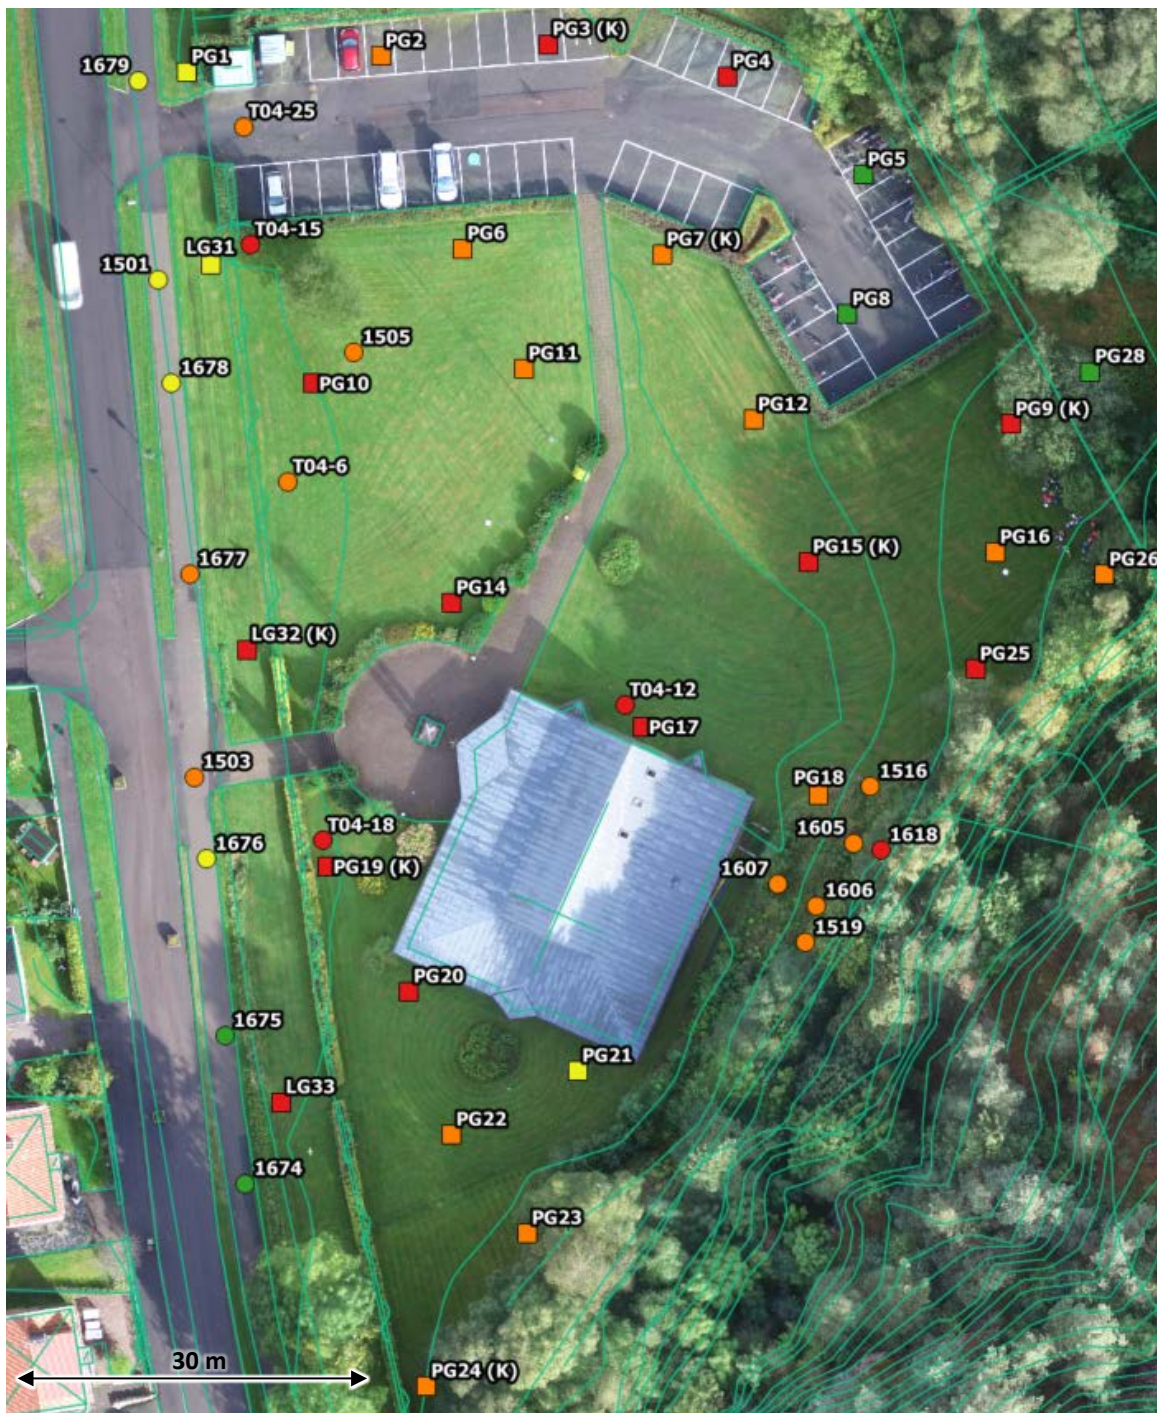
Den totala volymen förorenade fyllnadsmassor och rivningsrester bedöms uppgå till mellan 7 000 och 10 000 m<sup>3</sup>. Baserat på uppmätta halter av PAH:er kan mängden PAH i fyllnadsmassorna skattas till mellan 5 och 20 ton (medelhalt ca 1000 mg/kg\* mängd ca 13 000 ton = 13 ton).

**Figur 14.** Sammanställning av provtagningar i ytliga fyllnadsmassor. Fyrkanter avser provgropsgrävning och cirklar borrning. Varje punkt har färgkodats enligt <KM, KM-MKM, MKM-FA, >FA. Punkter där stelnade klumpar styr klassningen är markerat med "(K)".

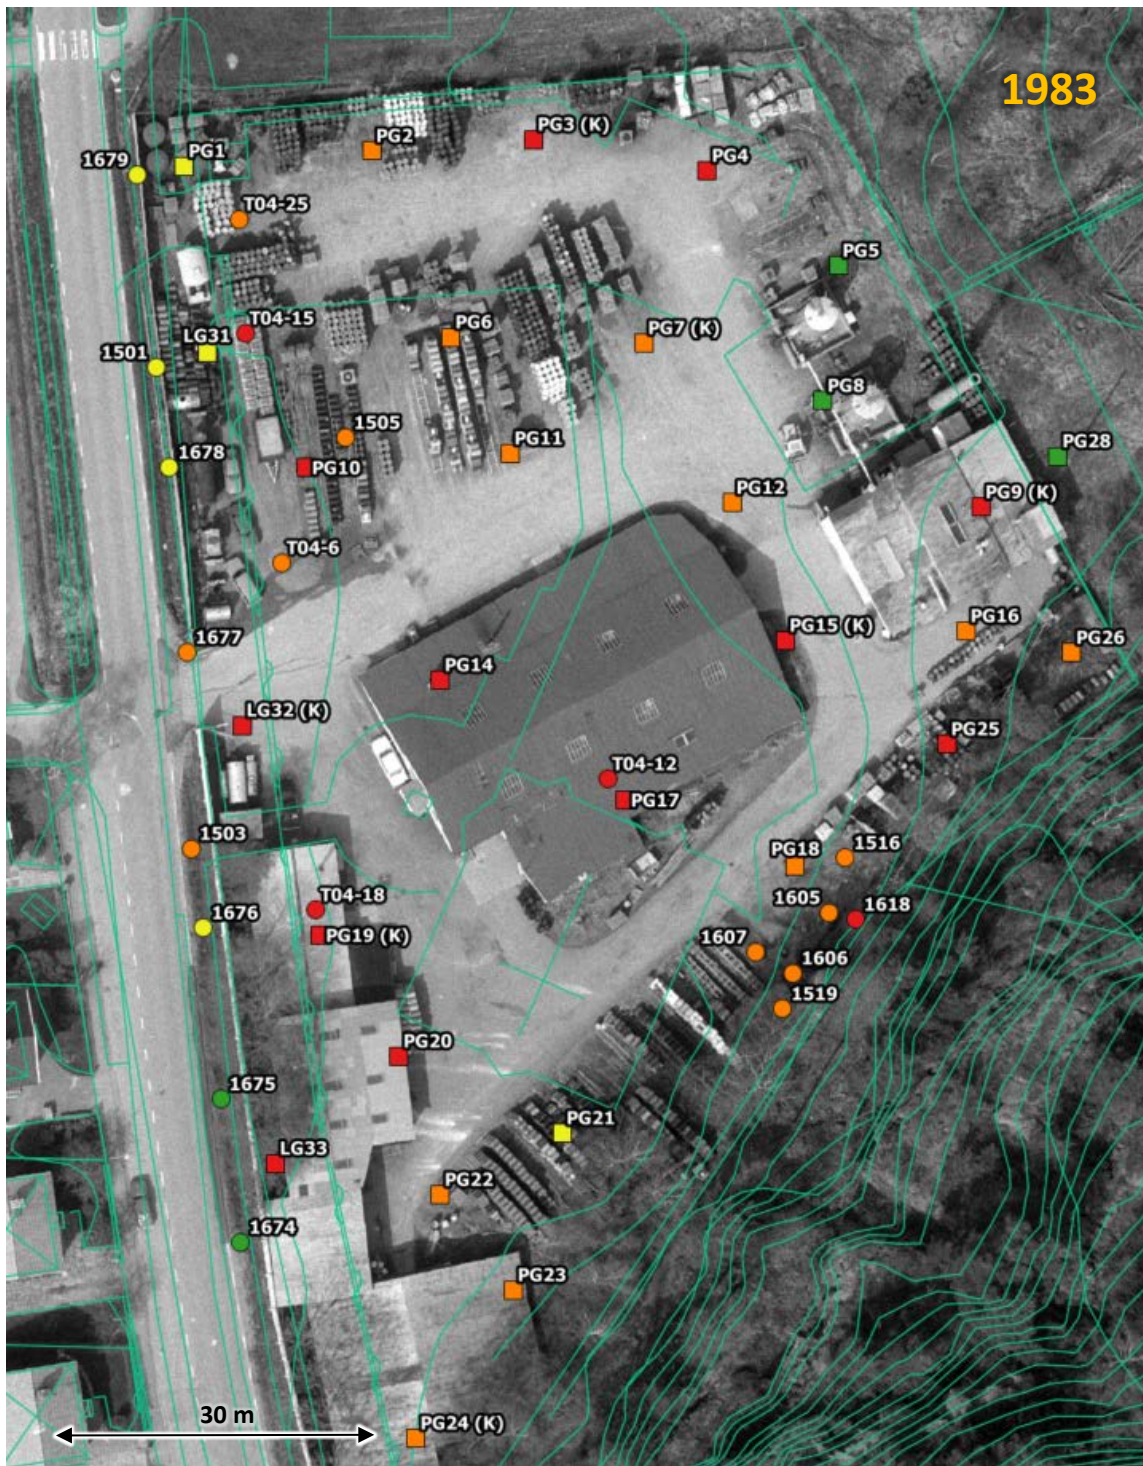
**Figur 15.** Provtagningar i ytliga fyllnadsmassor på en flygbild från 1983. Varje punkt har färgkodats enligt <KM, KM-MKM, MKM-FA, >FA. Punkter där stelnade klumpar styr klassningen är markerat med "(K)".

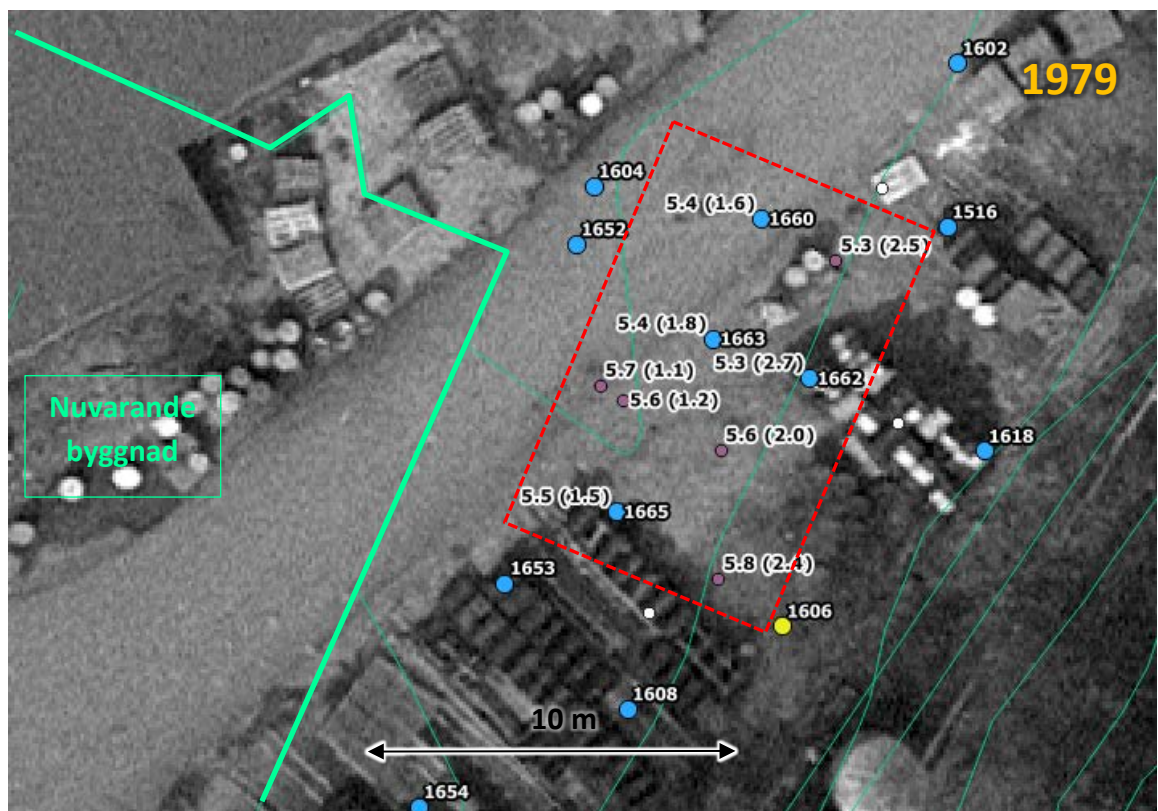
Ett flertal olika provtagningar och undersökningar har därefter utförts kring och inom cisternområdet. I undersökningarna konstateras att cisternerna är borttagna (sannolikt i samband med rivning av fabriksområdet i mitten av 1980-talet), däremot är den betongplatta som cisternerna varit förankrade i kvar i marken. Återfyllning efter cisternerna tagits upp verkar ha utförts med diverse rivningsrester. Provtagningar har gjorts under betongplattan och xylener (10-200 µg/l) har påträffats i vattnet under betongplattan. Nivån för betongplattan är ca + 5,5 m och djupet 1 m under markytan i väster och ca 3 m österut där marknivåerna är högre. Plattan är ca 12\*8 m stor (ca 100 m<sup>2</sup>).

**Figur 16.** Provtagningar i området med markförlagda cisterner. Lila punkter markerar betongplatta på nivåerna +5,4 till 5,8 m, (ca 1-3 m u my). Plattans bedömda utbredning, ca 12 \* 8 m, är markerad med rött.

Även grundvattnet kring och nedströms cisternområdet har provtagits, se blå punkter i **Figur 16** ovan. Halterna förhållandevis låga (undantaget första provtagningen i 1516 som bedöms vara ett resultat av ytlig jordförorening som dragits ner vid borrningen), se **Tabell 4** nedan.

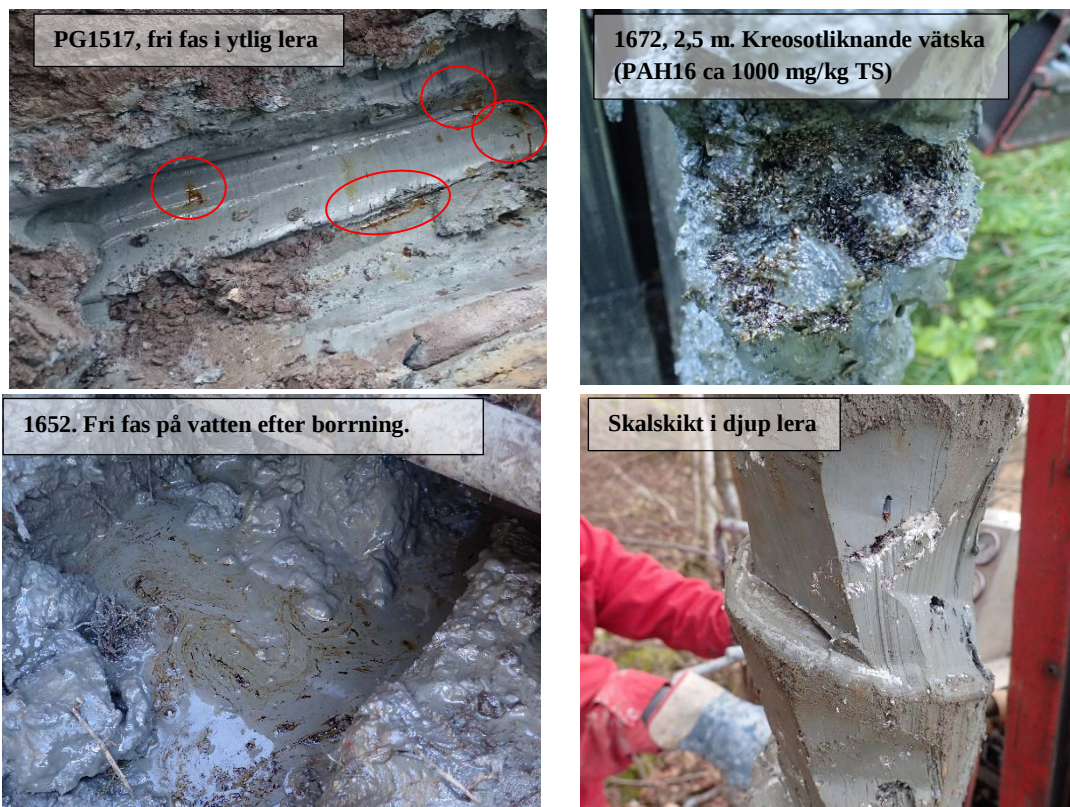
5. Fri fas vätska med **petroleumlukt** har påträffats i rotkanaler/sprickor i den ytliga torrskorpeleran vid PG17 och borrning 1517, se foto **Figur 17** nedan.
6. **Indikationer på vätskor** så som lukt av petroleum/tjära, förhöjda PID-halter och/eller förhöjda halter av främst lättare PAH har påträffats i flera punkter runt om på området (se PG10, T04-05, 1678, PG25).

**Figur 17.** Exempel på provtagningar där fri fas vätska påträffats. Nederst till höger visas skalskikt i leran.

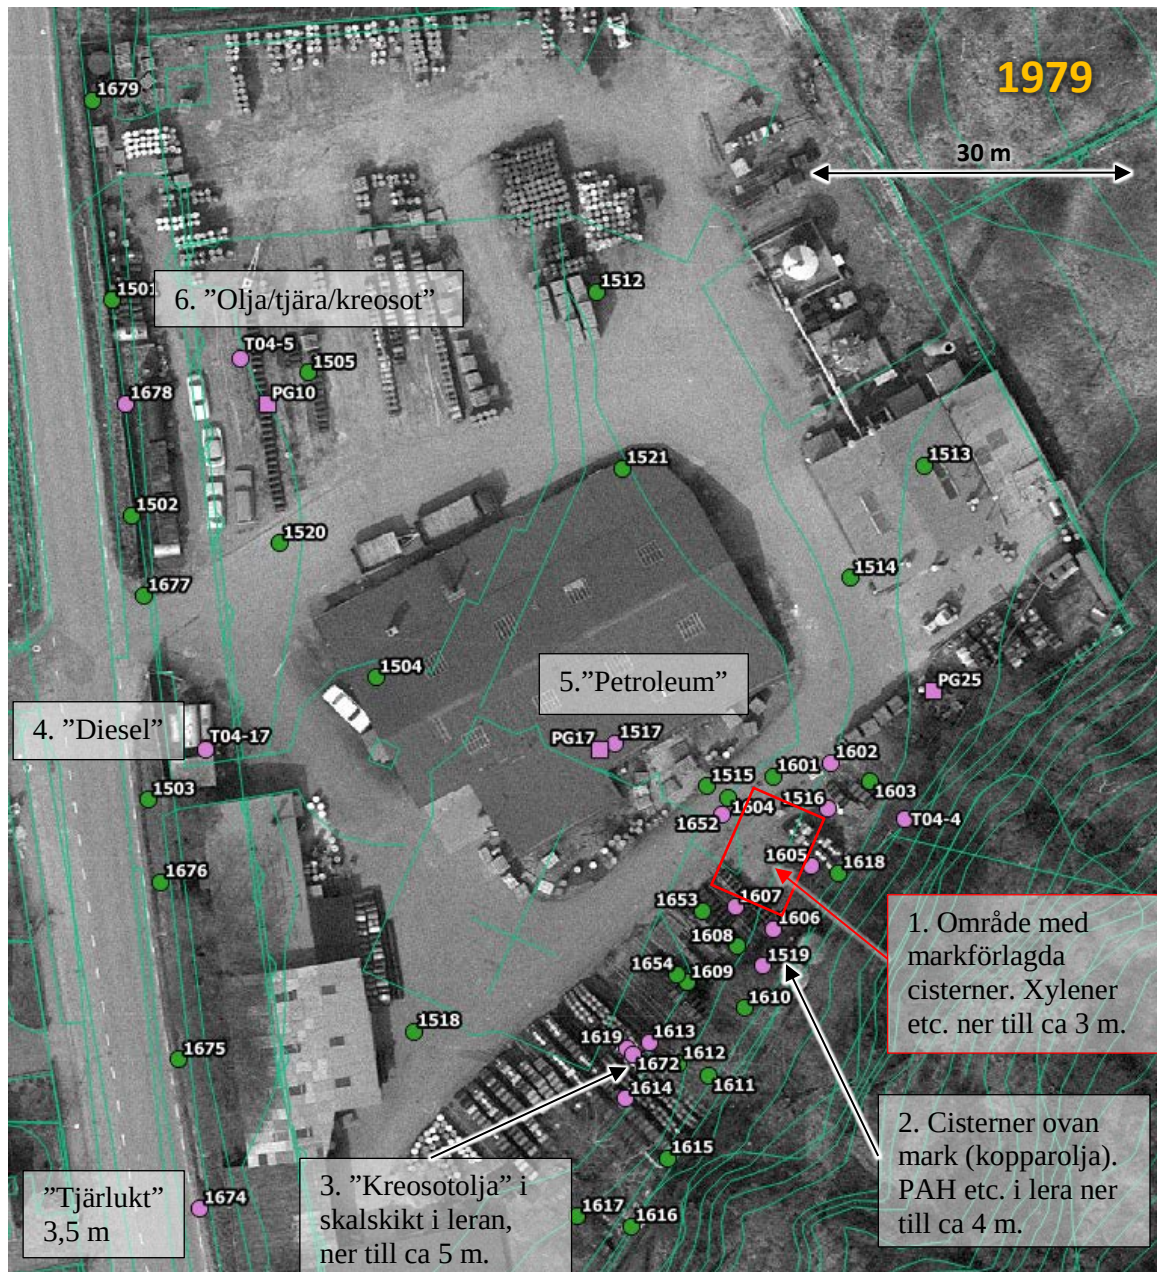
**Figur 18.** Provtagningar som indikerar spill/läckage av olika vätskor (rosa punkter) på en flygbild från 1979. Gröna punkter visar djupare provtagning utan några indikationer på vätskor påträffats.

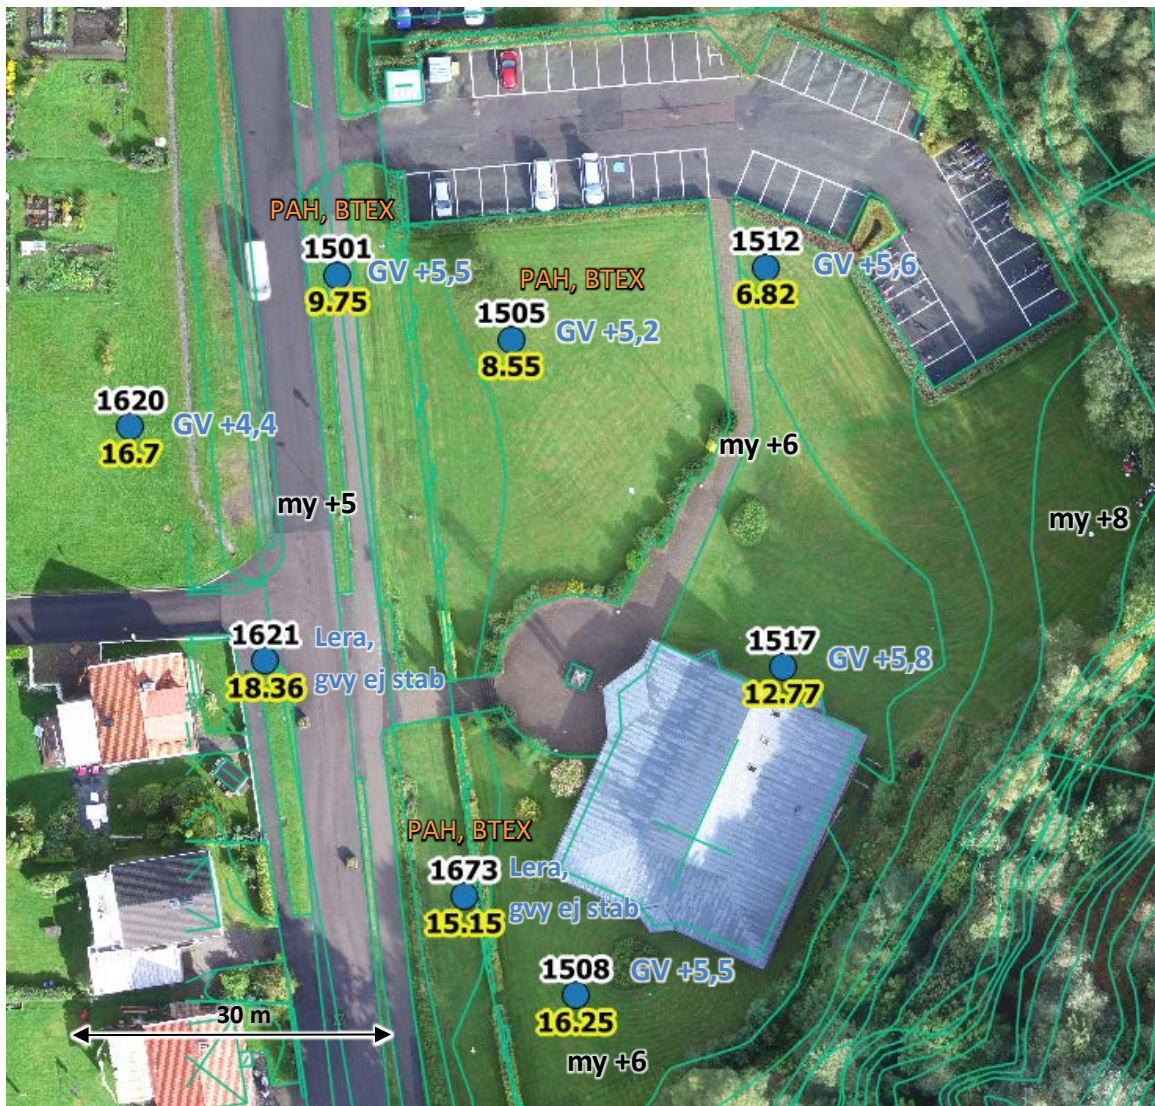
**Figur 19.** Provtagning av djupt grundvatten. Gula siffror avser djup till filter (m u my) och blå nivå för grundvattnet. Ingen friktionsjord har påvisats i provpunkterna 1621 eller 1673. PAH-L, bensen, toluen, xylener överskridande Naturvårdsverkets referensvärden för skydd av grundvatten har påträffats i 1501, 1505 och 1673.

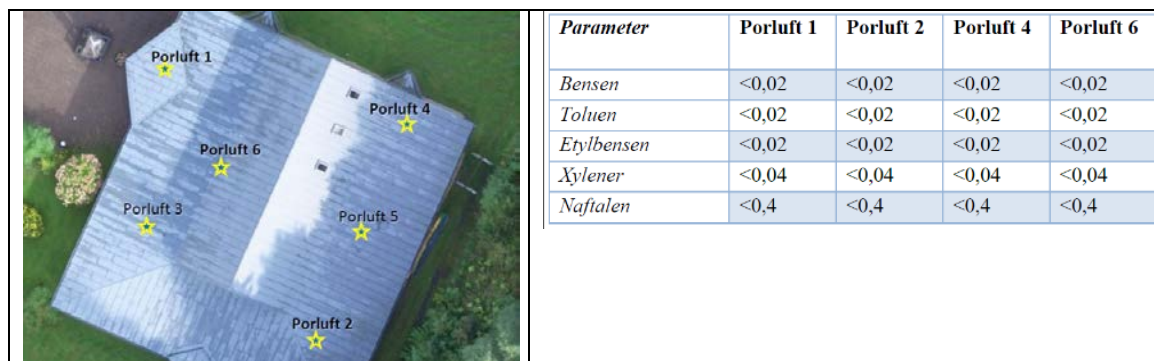
**Figur 20.** Provtagning porluft under befintlig byggnad ( $\mu\text{g}/\text{m}^3$ ). Inga förhöjda halter av flyktiga föroreningar har påvisats i porluften under byggnadens bottenplatta.

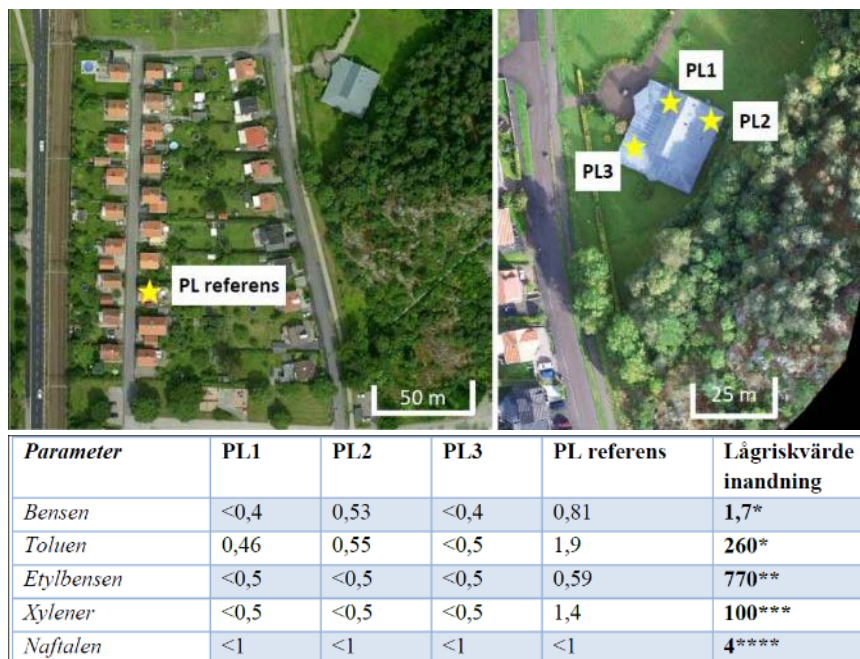
**Figur 21.** Provtagning inomhusluft ( $\mu\text{g}/\text{m}^3$ ). Inga förhöjda halter av flyktiga föroreningar relaterat till markföroreningar har påvisats i luften. Det finns spår av bensen och toluen, vilket är vanligt i inomhusmiljöer. Halten underskrider dock referensprovet.
