Bodentvätten Pilen 6

Metodutveckling morän

SVERIGES GEOLOGISKA UNDERSÖKNING

4 MARS 2019

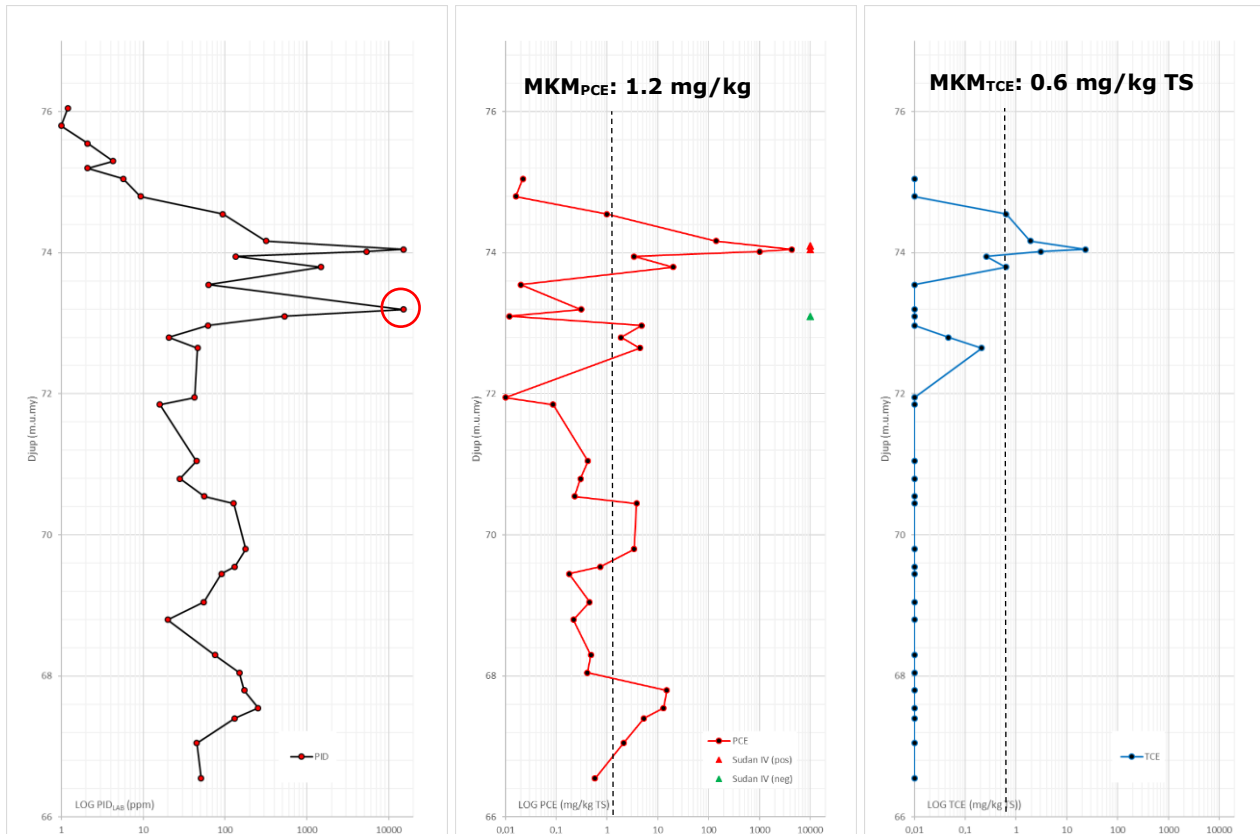
Figur 4.2: Vertikala plots över PID_{24h} (vänster), koncentration av PCE (mitten) respektive TCE i jord (till höger). I den vänstra figuren markeras misstänkt korskontaminering med röd cirkel. I den mittersta figuren redovisas resultat av utförda Sudan IV-tester (röda och grön rektangel). För jordanalyser redovisas också generella riktvärden för mindre känslig markanvändning som en information. Observera att X-skalorna är logaritmerade.

I figuren nedan redovisas vertikala plottar av uppmätt innehåll av VOC (PID efter 24 timmar), samt PCE och TCE. Övriga analyserade ämnen förekommer, med enstaka undantag, i koncentrationer understigande laboratoriets rapporteringsgräns. Analysprotokoll återfinns i bilaga 7.

Figuren visar sammanfattningsvis följande:

- Baserat på uppmätta koncentrationer och utfall av Sudan IV-tester, bedöms PCE förekomma som DNAPL i jord omkring + 74 m, motsvarande cirka 2,2 m.u.my. Detta passar vidare bra in med att PID-instrumentet i samma nivå registrerat maximalt mätvärde (15 000 PPM).
- PID-instrumentet registrerar maximalt mätvärde även vid + 73,2 m, trots att koncentrationerna av PCE och TCE uppgår till låga 0,3 respektive 0,01 mg/kg TS och test med Sudan IV inte indikerar förekomst av DNAPL. Det aktuella provet är uttaget i toppen av en mullvadskärna och en trolig förklaring är att material för PID-mätning har tagits ut i toppen av kärnan på nedfallet material från ytligare nivåer (med tydligt innehåll av PCE DNAPL vid 2,2 m djup) samtidigt som material för kemisk analys och Sudan IV-test tagits ut några centimeter ned i den intakta kärnan.

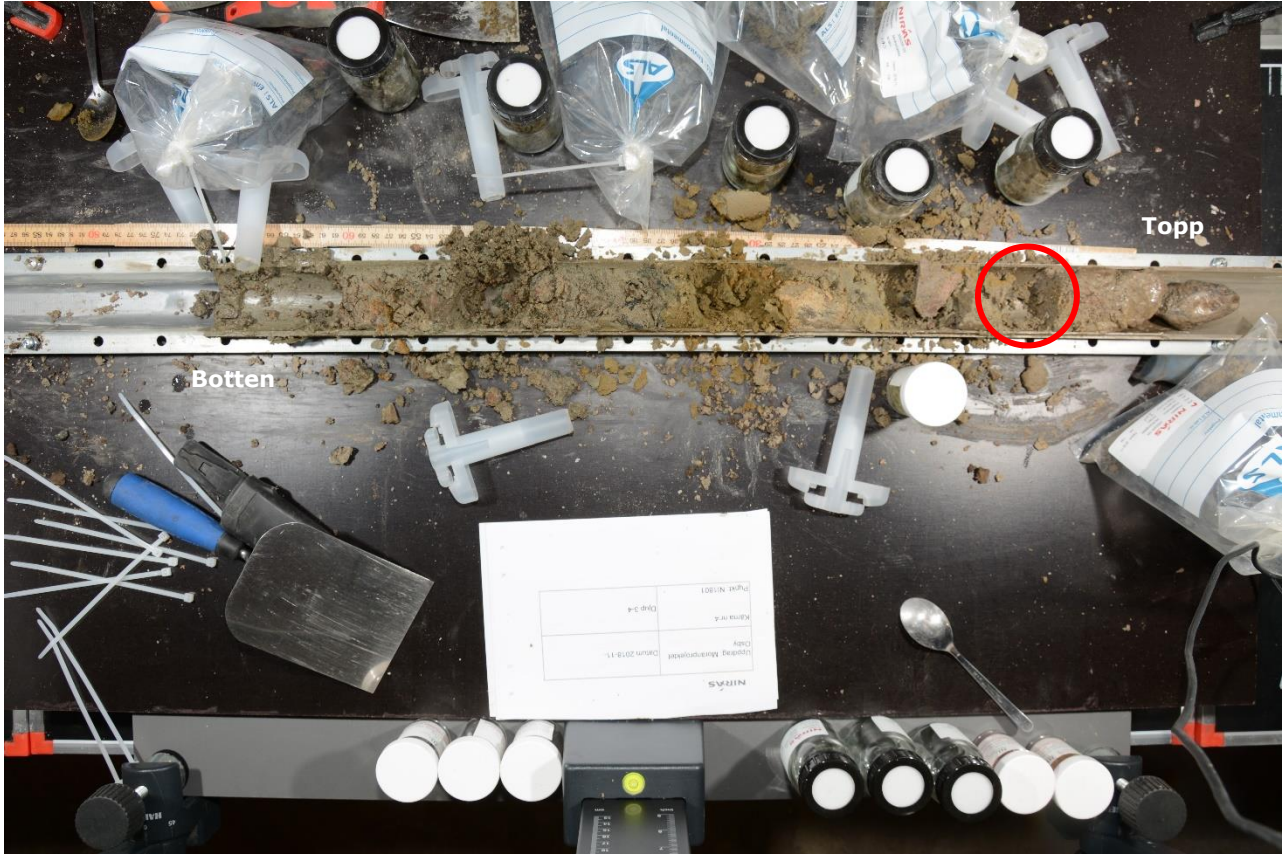
Figur 4.3: Jordkärna NI1801 3 - 4 m efter provtagning av jord till PID-mätning och kemisk analys. Provttag med misstänkt korskontaminering till följd av nedfallet material har markerats med röd ring.

I figuren nedan redovisas ett fotografi från aktuell kärna, som visar att det aktuella provet är uttaget i toppen av jordkärnan.

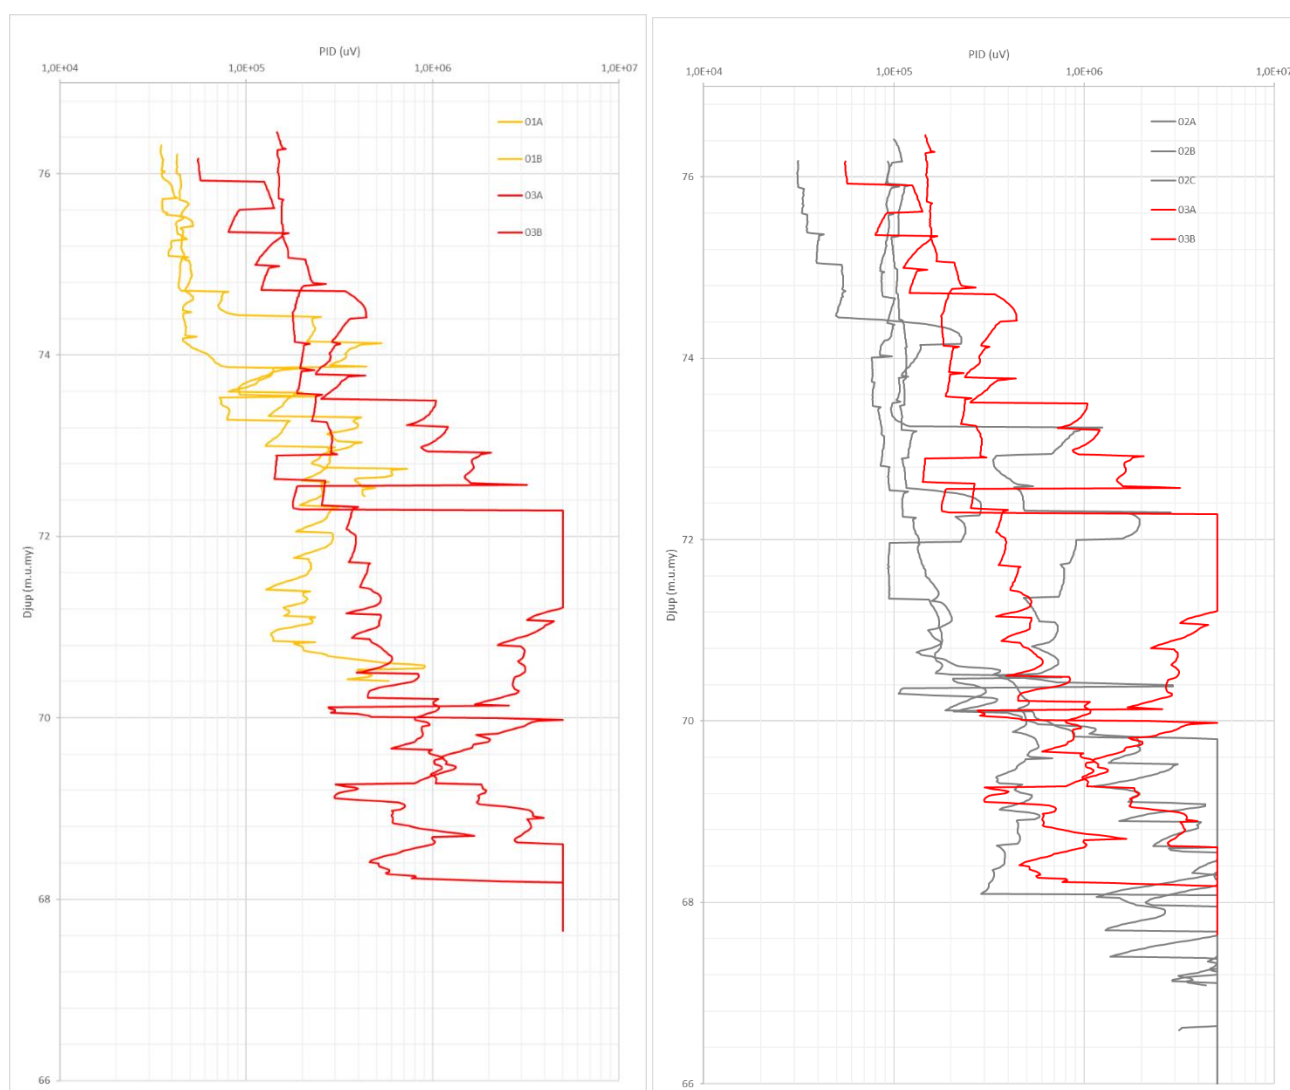
Figur 5.3: Vänster: PID-data (uV) från sonderingar i ej förborrade (01) och förborrade hål (03). Höger: Motsvarande data från förborrade hål (03) och förborrade hål som tätats med bentonitslurry (02). Skalan är logaritmerad.

I figuren nedan ses till vänster (försondering v.s. ingen försondering) tydliga föroreningsutslag i samtliga sonderingar, varför försondering med SLB inte bedöms inverka negativt på möjligheten att dokumentera föroreningsinnehållet. Det noteras att PID-utslagen i förborrade hål generellt är något högre än i sonderingar som utförts in situ, vilket kan vara ett resultat av SLB men också bero på faktiska skillnader längs testfältet.

Även i den högra figuren (försondering v.s. försondering och bentonitslurry) noteras tydliga PID-utslag även i hål som tätats med bentonitslurry. Över intervallet cirka 76 - 71 m är utslagen generellt något lägre än i de hål som enbart försonderats, vilket kan vara en effekt av tillförd lågpermeabel bentonitslurry i kombination med lokalt varierande föroreningsinnehåll. PID-utslagen är dock i nivå med vad som påvisats i punkter där ingen förborring utförts. Sammanfattningsvis bedöms MiHPT-sondering i förborrade hål som tätats med bentonitslurry kunna användas för att kartlägga utbredning av kraftig PCE-förorening.

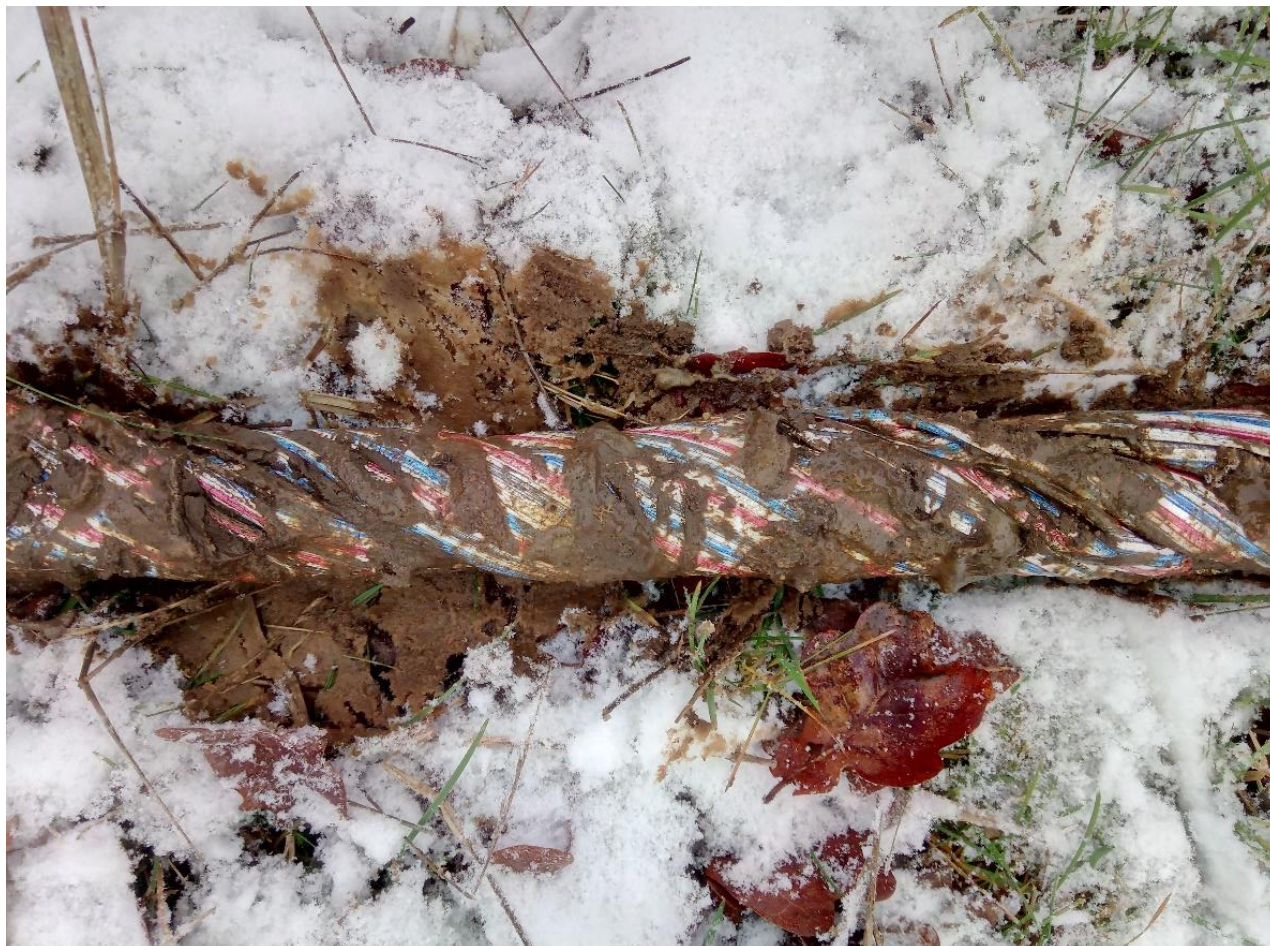
Figur 6.1: Kraftigt vriden liner efter avinstallation i NI1803 (utanför testområdet).

ID	Placering	Djup	Utv. slang	Anmärkning
NI1802	I testfält	10 m	Nej	<ul style="list-style-type: none"> Vid installation noterades problem med att linern inte förankrades i borrhålet. Linern följde med foderrören upp cirka 1 meter. Efter installation kunde linern inte filmas invändigt, p.g.a. en förträngning vid ca 2.5 m. Efter flera försök kunde förträngningen passeras. Dagen efter installation omöjliggjorde förträngningen på nytt TV-inspektion. Efter två veckor kunde linern inte avinstalleras på sedvanligt sätt - invändig lyftanordning gick sönder (indikerar förloret övertryck i liner) Linern lyftes upp med borrhög, varvid den brast. 2.6 m liner kunde dock avinstalleras och provtas.
NI1803	Utanför testfält	5 m	Ja	<ul style="list-style-type: none"> Linern kunde inte inspekteras med TV-kamera, p.g.a. förträngningar Linern kunde inte avinstalleras på sedvanligt sätt, men hela längden kunde lyftas upp med borrhög Linern var kraftigt vriden/snurrad vid avinstallation, möjligen beroende på att friktion mellan utvändigt tremie pipe och foderrörets insida medfört att hela installationen roterat när foderrören gängats av.

I figuren nedan redovisas ett fotografi på den kraftigt vridna linern i NI1803.

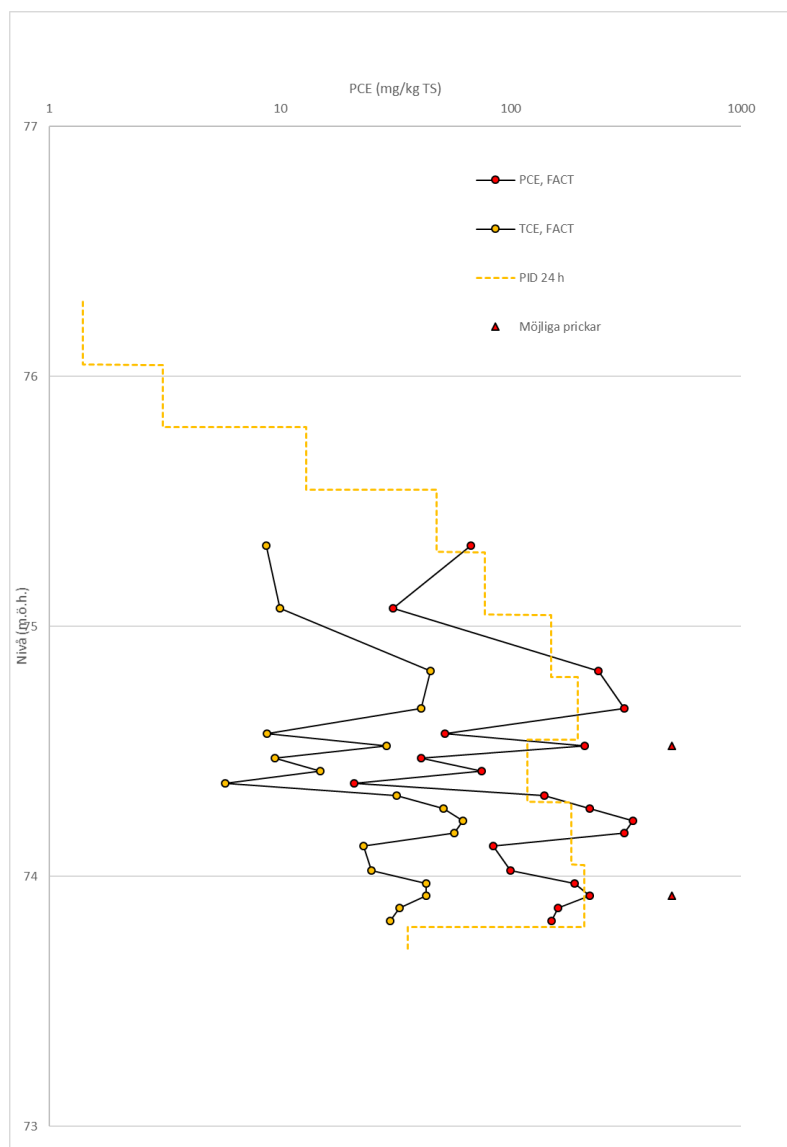
Figur 6.2: Uppmätta koncentrationer av PCE och TCE i FACT-liner NI1802. Data från PID-mätning visas med orange streckad linje. Nivåer där prickar noterats vid provtagning redovisas med röda trianglar.

I figuren nedan redovisas uppmätta koncentrationer av PCE och TCE i analyserade prover från samma FACT-liner, samt resultat av fältmätning med PID. Observera att PID-mätningar utförts på cirka 25 cm långa FACT-remsor, medans stickprover för kemisk analys tagits ut som 5 cm långa bitar. Även nivåer där 'möjliga' prickar har noterats på NAPL-liner redovisas i figuren.

Innehållet av PCE i FACT-linern varierar mellan 21 och 340 mg/kg TS över det provtagna djupet. Innehållet av TCE varierar mellan 6 och 62 mg/kg TS. Eftersom enbart 2,6 m liner kunde avetableras från testfältet, utförs ingen närmare jämförelse med data från MiHPT eller jordkärnorna. Analysprotokoll återfinns i bilaga 7.

Av figuren framgår dock att föroreningsinnehållet i FACT-linern varierar mycket på korta avstånd. Vid 74,4 m.ö.h. är innehållet av PCE t.ex. 21 mg/kg TS för att stiga till 340 mg/kg TS 20 cm ned. I ett scenario där ett heterogent källområde ska karteras, är det därför mycket positivt att fältmätningar med PID tycks återspegla FACT-materialets innehåll av föroreningar. Det betyder att fältmätningar kan användas för att rikta mer kostsamma kemiska analyser till de områden som är mest förorenade.

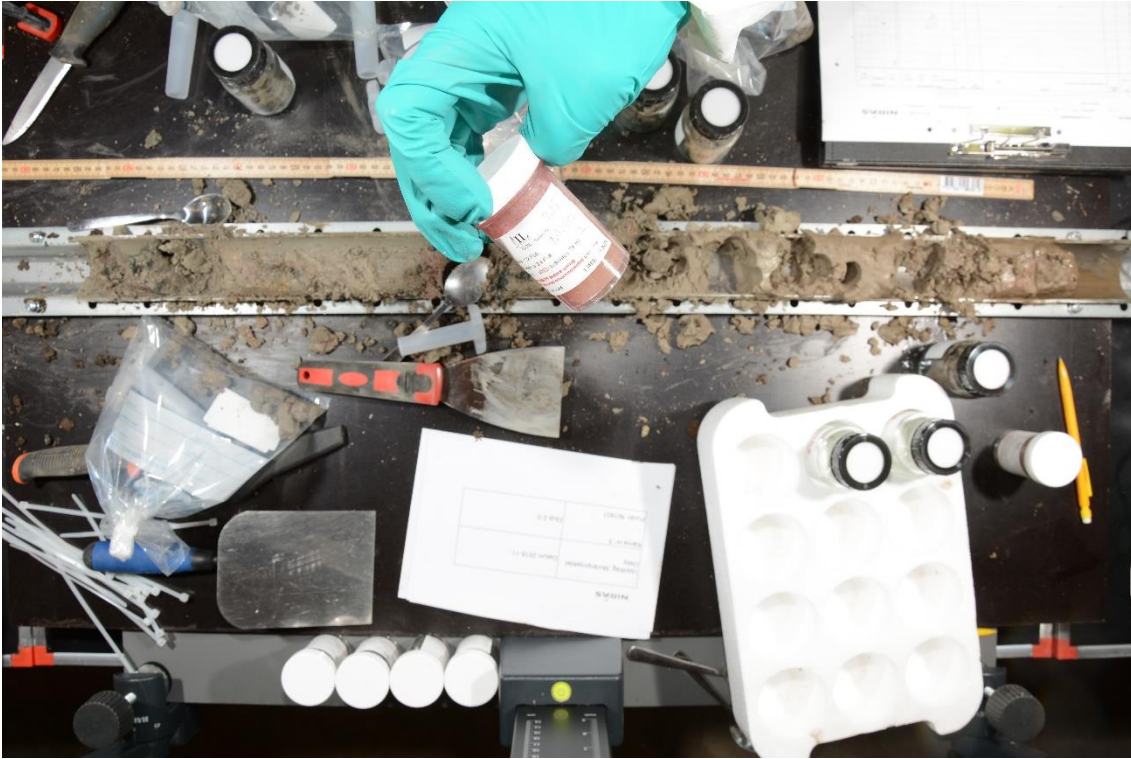
Figur 7.8: NI1801 2 - 3 m. Positivt Sudan IV-test.

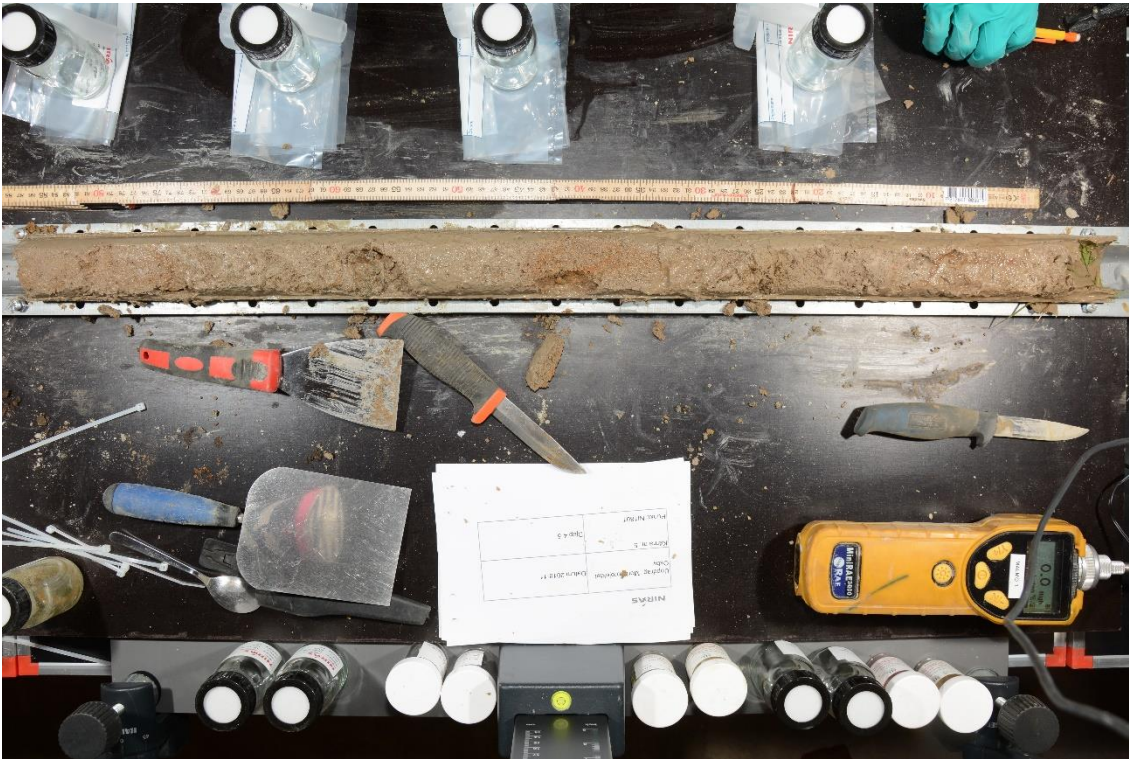
Figur 7.14: NI1801 5 - 6 m. Före provtagning. Skylten visar felaktig märkning (4 - 5 m). Notera grönt löv i toppen av kärnan (nedfall).
