# Blaikengruvan

Sorsele 2019-11-27

## Förberedande åtgärder 18/19

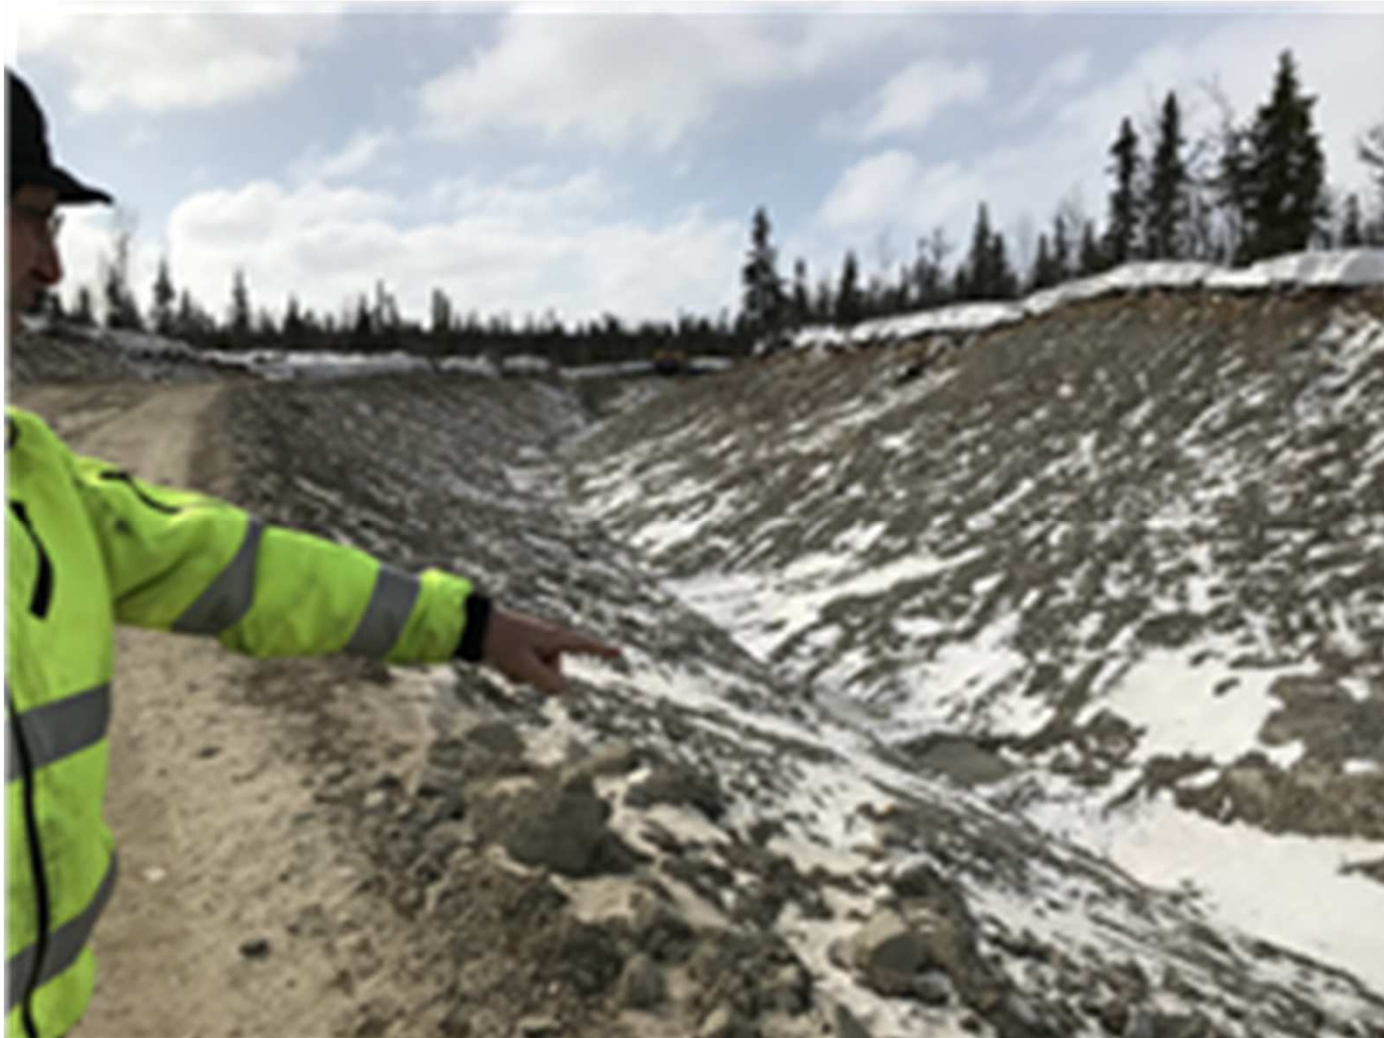
## Dike A

- Dike A för att avleda renvatten
- Ramp pluggad m berg och morän
- Återfyllning dagbrott A
- Upprensning skrot mm
