Huvudstudie Strömbergshyttan f.d. glasbruk

Miljöteknisk markundersökningsrapport

Sveriges geologiska undersökning (SGU)

Golder Associates AB

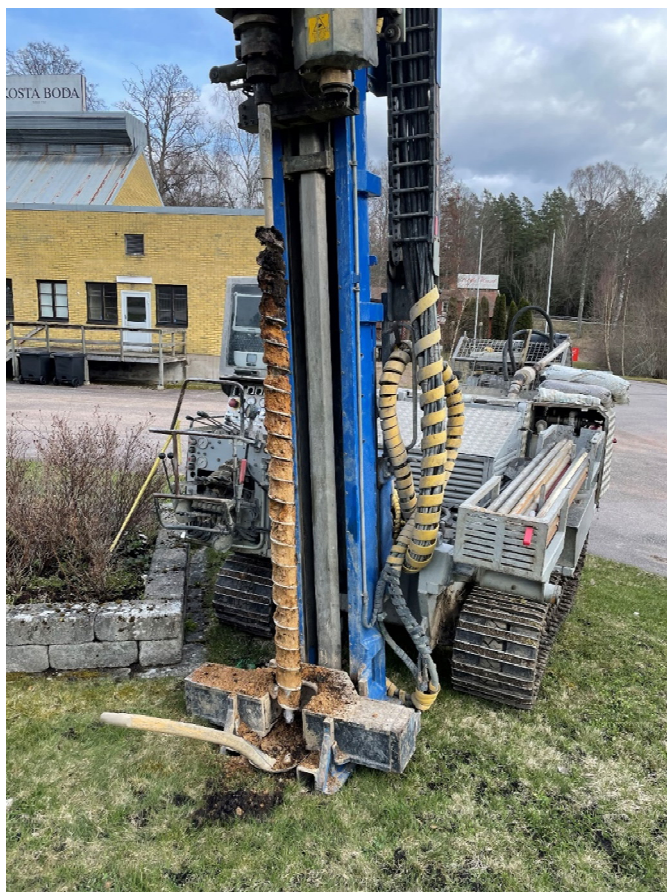
Figur 3: Skruvprovtagning i provpunkt 21GA208 sydväst om det f.d. glasbruket

Även skruvprovtagningen (m.h.a. borrhandsvagn utrustad med skruvprovtagare) ägde rum i april 2021, och inbegrep jordprovtagning i sammanlagt 23 borrhandspunkter. I fem av punkterna installerades grundvattenrör (se vidare nedan), i tre av dessa uttogs jordprover i samband med installationen. Proverna uttogs som samlingsprover för varje halvmeter i djupled, om inte jordlagerföljden eller andra fältobservationer motiverade andra intervall. Borrdjupet varierade mellan ca 1,5 och 4 m, beroende på om berg påträffades eller inte. För att säkerställa att det provmaterial som samlades in representerade aktuell provtagningsnivå, skrapades det yttersta materialet bort från den upptagna jordskruven inför varje nytt provuttag.

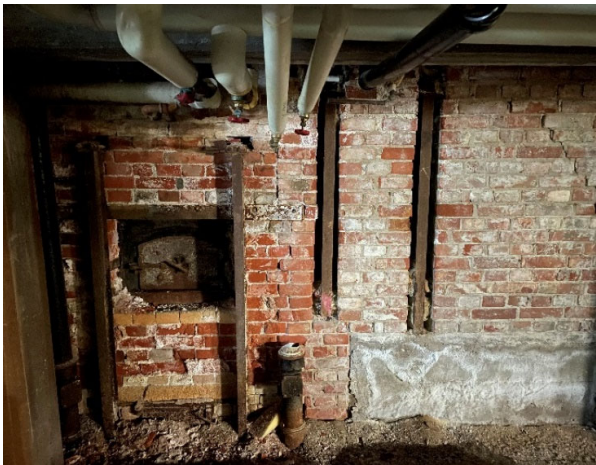
Figur 4: Källare västra väggen, provpunkt 21GA802.

I källarplanet som vetter mot väst uttogs två samlingsprover, ett från betongplattan där smältugnen tidigare hade varit placerad (GA801) samt ett samlingsprov på en tegelvägg kring en vägginbyggd mindre ugn (GA802). I markplan uttogs fyra stycken prover, varav ett samlingsprov på betongplattan där smältugnen tidigare hade haft sin öppning (GA803). Resterande samlingsprover uttogs inom förvarings- samt lastningsytor, både från betongplattan och tegelvägg (GA804, GA805 och GA806).

Under augusti 2021 genomfördes en provtagning av byggnadsmaterial i det f.d. glasbrukets lokaler (se Figur 4 och Figur 5). Utifrån en översyn av lokalerna tillsammans med den bakgrundsinformation som erhållits inför provtagningen uttogs sex stycken prover där byggnadsmaterialet skulle kunna förväntas vara påverkat av den tidigare glasproduktionen. Vid varje provpunkt uttogs 5–6 stycken delprover som därefter slogs ihop till ett större samlingsprov, vilket skickades på analys.

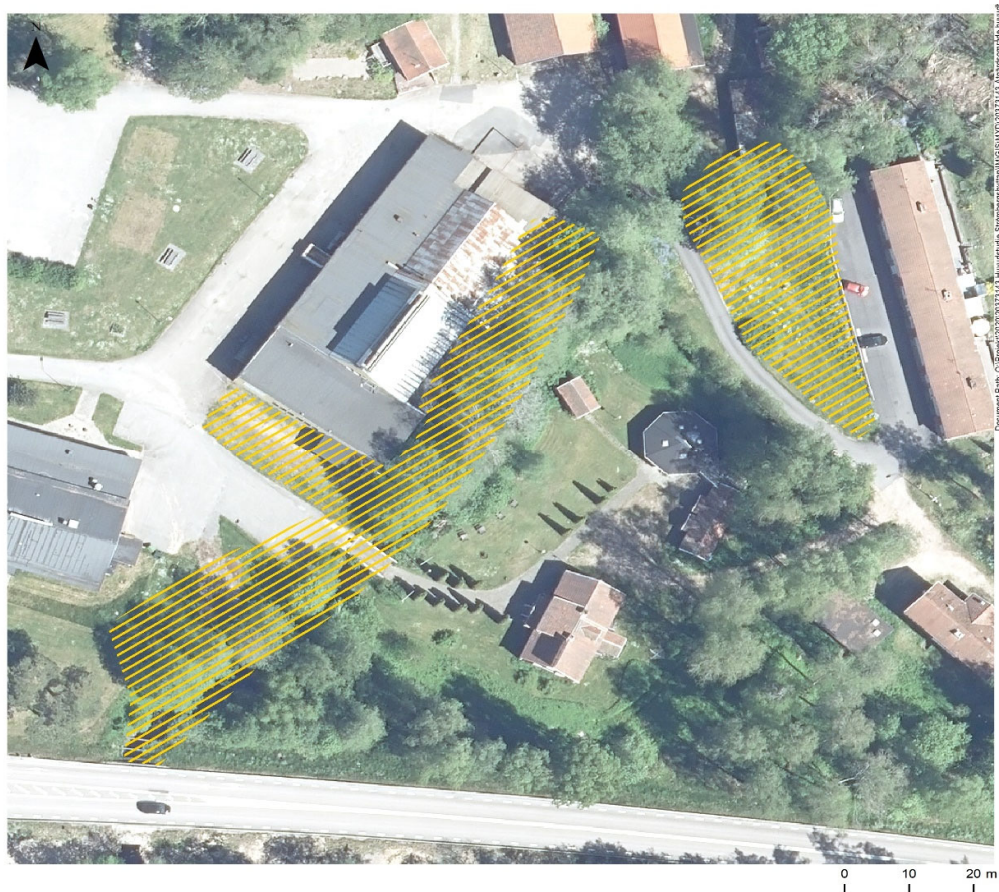
Figur 6: Ytor där glasrester har observerats/kan förväntas förekomma

Glasrester påträffades även i marken i slänten ner mot det östra vattendraget, strax innan den mynnar vidare under riksväg 25, samt i slänten väster om bostadslängan. I Figur 6 nedan redovisas ungefärliga ytor där glasrester kan förväntas baserat på observationer i fält.

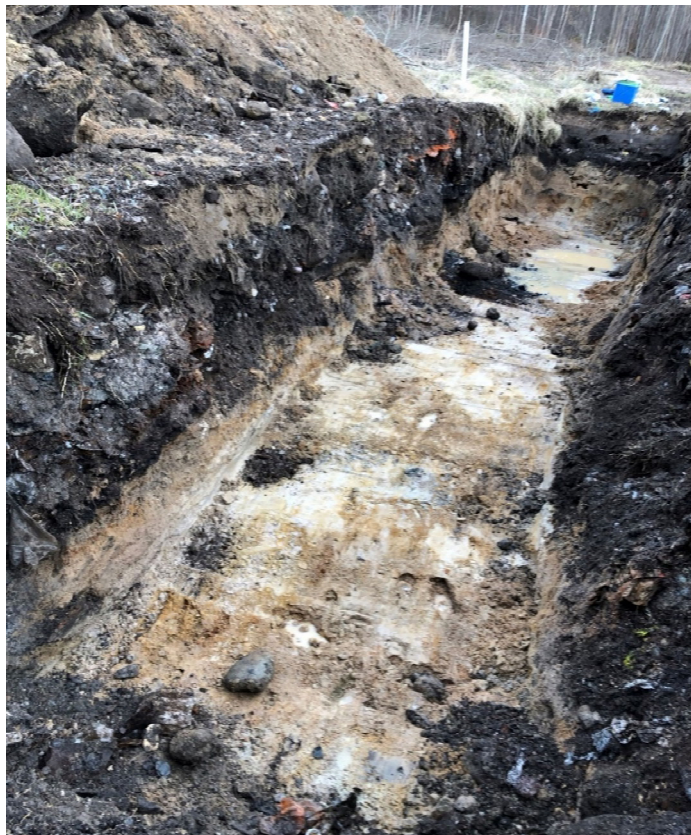
Figur 7: Provschakt 21GA306 i södra delen av utfyllnadsområdet, vy från södra änden av schakten

Södra delen av utfyllnadsområdet innehåller uppskattningsvis ca 10 – 30% glas, mängden minskar mot norr. I provpunkterna 21GA303 och 21GA305 och i de handgrävda provgroparna norr och väster om provgroparna/dikesschakterna påträffades inga glasrester. Byggavfall i form av betong, tegel och eternitplattor förekommer inom utfyllnadsområdet.

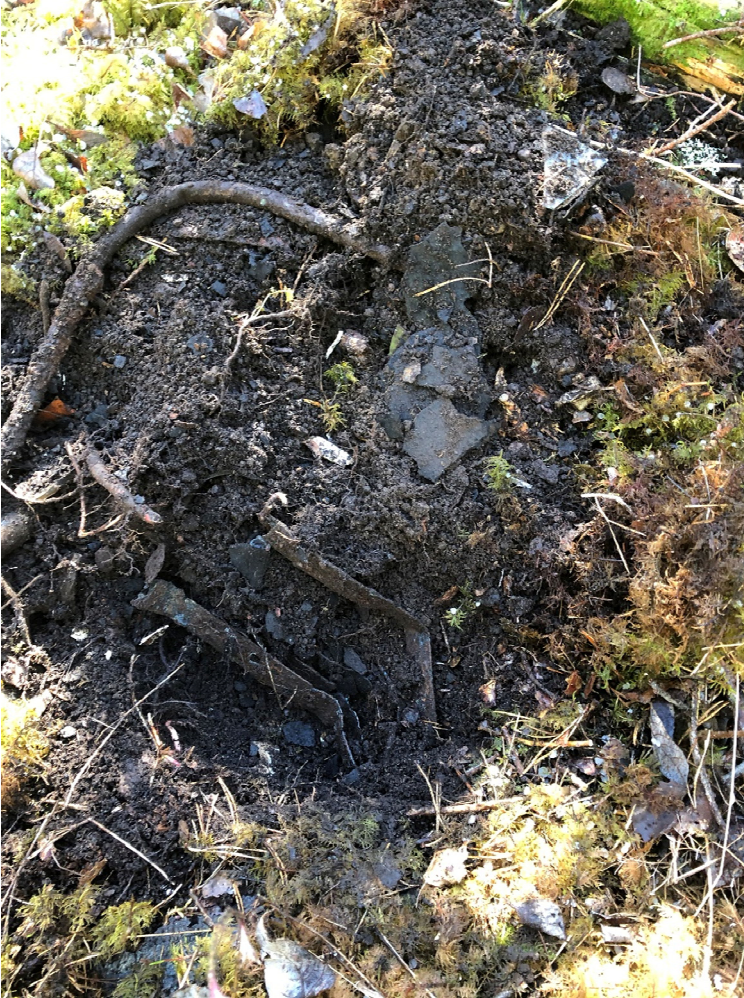
Figur 8: Provpunkt 21GA114 innehållande glas och skrot

provpunkter påträffades glas och skrot i marknivå (se Figur 8), i övrigt utgjordes marken av dels fyllnadsmassor i form av sand och grus och dels mulljord. Ingen utbredd förekomst av material från glasbruksverksamheten indikerades därmed i yttlig jord.

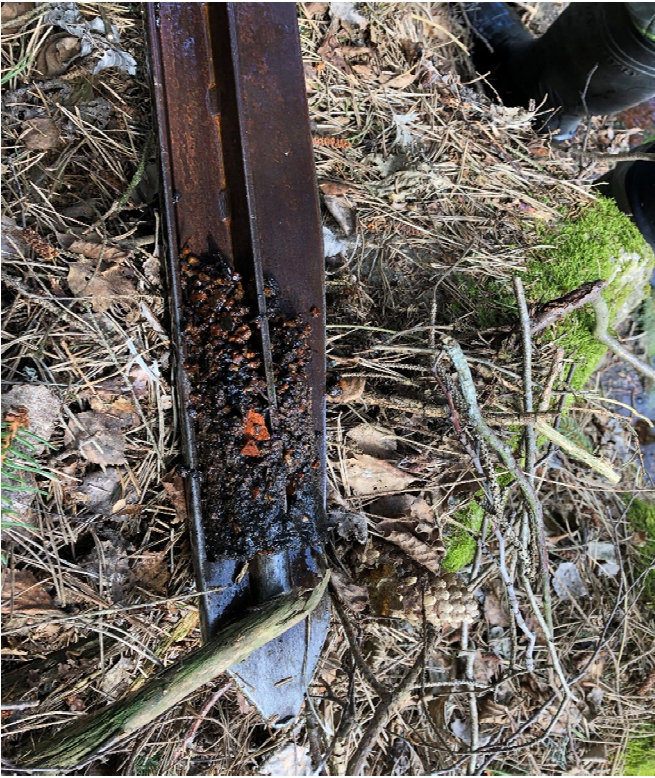
Figur 9: Sediment/jordtyp från GA402 (sandigt grus)

Sedimenten/jordtypen i GA402 utgjordes av sandigt grus, medan organiskt material och gytta påvisades i övriga provpunkter, ofta underlagrat av silt.
