# Gullspångs Elektrokemiska GEA

Inledande huvudstudie av förorenad mark från GEA:s verksamhet

Uppdragsnamn: Inledande huvudstudie vid Gullspångs elektrokemiska AB

Datum: 2019-10-30

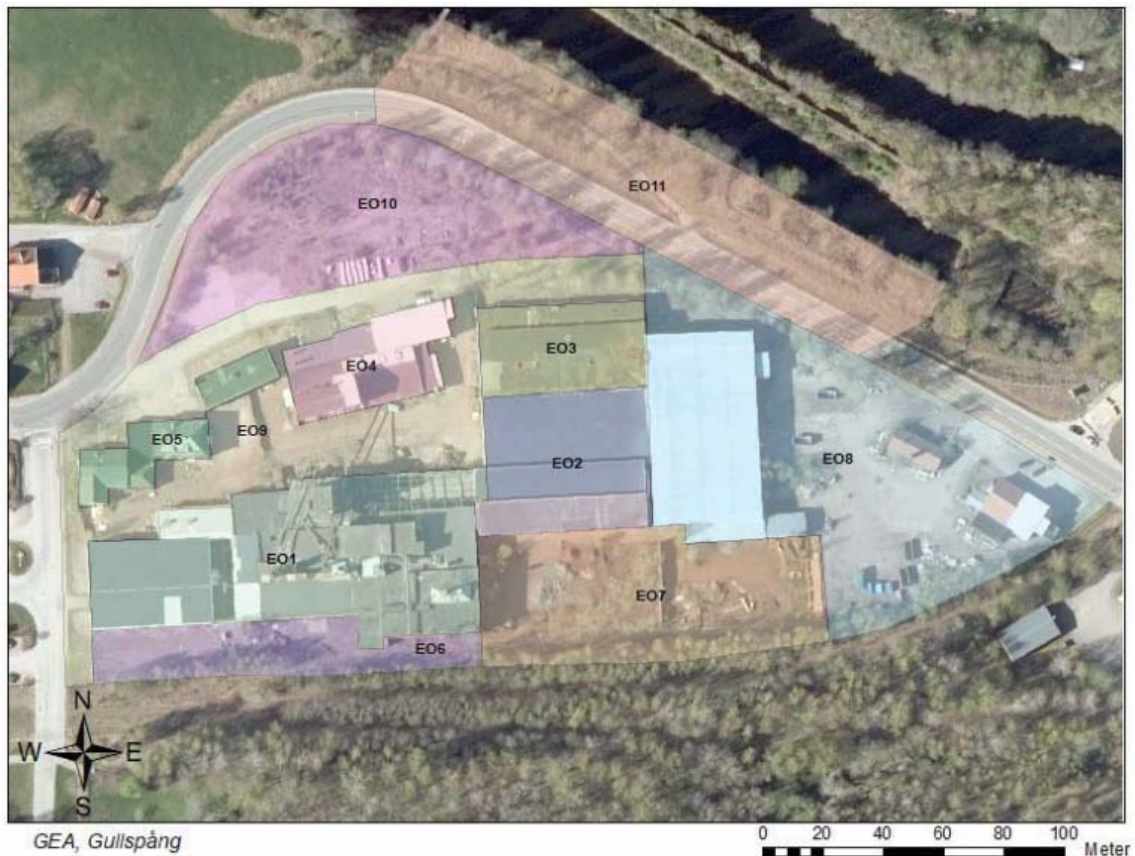
Figur 4.1 Indelning av egenskapsområden inom GEA-området, från provtagningsplan i bilaga 1.

I byggnad inom EO1, se figur 4.1, har mycket stoft med höga halter (se kap 4.3) metaller och PAH påträffats. Det finns även en källardel som idag är vattenfylld. Vattnet antas vara regnvatten, men misstänks vara förorenat. Vattnet är inte provtaget.

Under betongplattan finns fyllning i översta metern. Måttligt förhöjda halter PAH och tungmetaller i fyllningen påvisas, framförallt kobolt, krom och molybden. I en punkt där betonggolv verkar saknas, påvisas tydligt förhöjda halter metaller, PAH och olja i översta 0,5 m i fyllningen. Tidigare undersökning har indikerat på oljeförorening i två punkter. Cyanid påvisas i låga halter i några punkter och likaså PCB i en punkt. Fosfor bedöms vara inom normalt intervall och pH i mark är generellt högt i EO1, mellan 7-9. Fluorid-halterna är låga i förhållande till jämförvärdena i kap 4.3. I grundvatten har molybden påvisats förhöjd samt att även PFAS har detekterats i låg halt i ett grundvattenprov. Klorerade ämnen har provtagits i en punkt utan att påvisas över detektionsgräns.

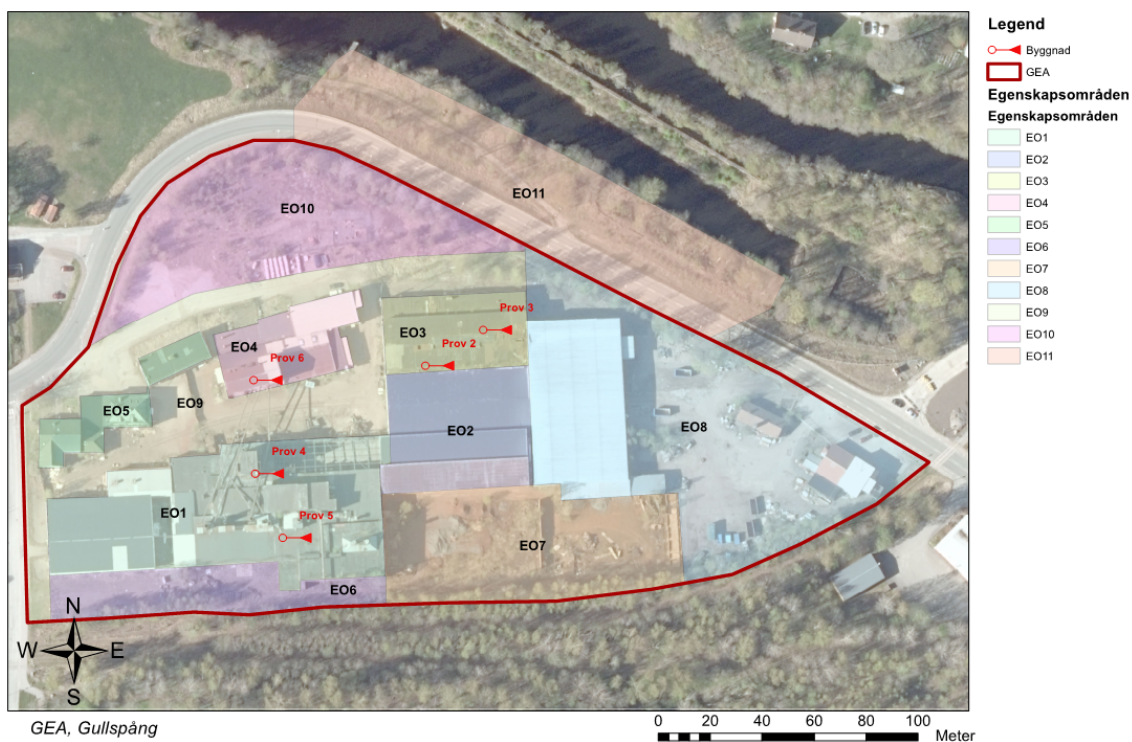
Figur 4.2 Provtagningspunkter för stoft och damm i byggnader på GEA:s industriområde.

Byggnader har inventerats på verksamhetsrelaterade föroreningar och resultatet visar på stora mängder föroreningar i byggnader i EO1, EO3 samt del av EO4. Det är i huvudsak stoft och damm från verksamheten på golv, väggar och tak samt alla installationer. Dessa har provtagits i totalt fem stycken prover, se figur 4.2, som visar på höga till mycket höga halter metaller, olja och PAH, se tabell i figur 4.3. Asbest har inte påvisats i något av proverna. I övrigt har vattenfyllda källare påträffats ungefär vid Prov 5 i figur 4.2. Detta vatten har inte provtagits men uppvisar en gulaktig färg.

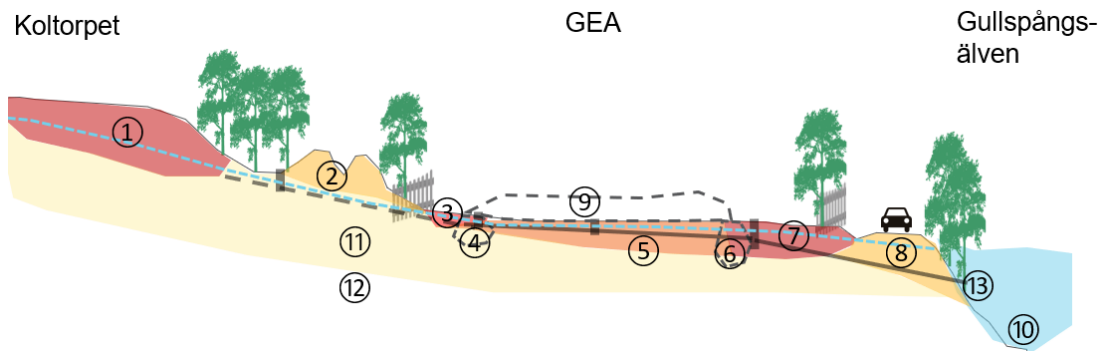
**Figur 5.3 Konceptuell modell över GEA:s industriområde inklusive Koltorpet för Framtidsscenario A och B.** Framtidsscenario A = byggnaderna inte finns kvar/vittrat sönder och klimatpåverkan i form av ökade vattennivåer finns, Framtidsscenario B = byggnaderna har tagits bort och klimatpåverkan i form av ökade vattennivåer finns samt att marken utgörs av parkmark. Antagen vattennivå är schematisk och motsvarar inte uppskattat 100- eller 200-års flöde. För beskrivning av markerade nummer se text nedan.

1 – Koltorpet är ett utfyllnadsområde med slagg i både grov och finare fraktion samt även skrot från verksamheten. Djupet är inte klart avgränsat, men uppskattat utifrån omgivande terräng. Förorenad fyllning bedöms tangeras grundvattenytan idag. Underlagande material antas vara naturlig sand/grus ovan berg. Området är en skogsdunge som används som strövområde idag och ytan är till stor del bevuxen. Exponering kan därför i huvudsak ske endast vid grävning eller direkt hudkontakt med markytan. Exponering via damning är möjlig men inte så trolig. Inga byggnader finns på Koltorpet. I figur 5.4. finns bilder från några provgropar, som visar på slagg, skrot och ”industrifyllning”. I SMK\_3 påträffades en mängd blå plastkylor som också fanns på andra delar på Koltorpet.
