## Huvudstudie Tölö 11:2 m.fl. i Kungsbacka f.d. TÖLÖ FABRIKER

### Fördjupad riskbedömning och åtgärdsutredning

**För:**  
Sveriges Geologiska Undersökning

Version: Slutlig  
Upprättad: 2017-04-19  
Uppdrag: 1116-144

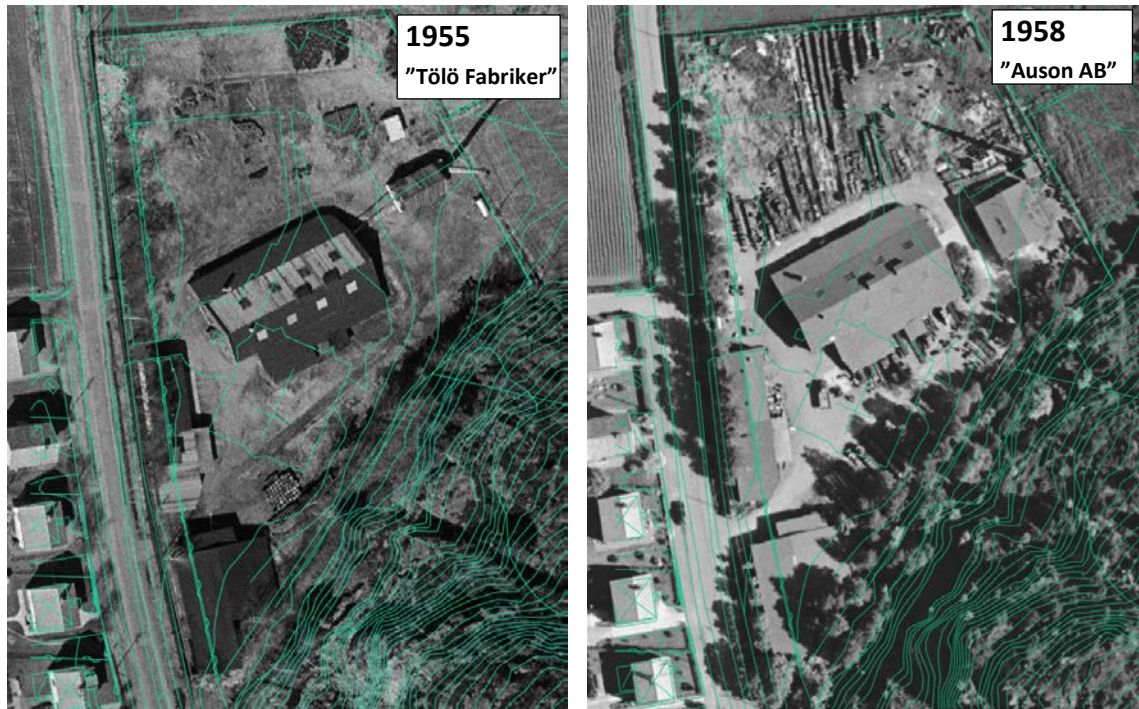
Mellan åren 1955 och 1958 syns en rad förändringar i området, se **Figur 4** nedan. Den tidigare panncentralen har rivits och ersatts med större byggnad söder om skorstenen och stora områden kring fabriksbyggnaden används för lagring av fat/tunnor. Markytorna är grusade. Historiska flygbilder redovisas även i **bilaga 2**.

**Figur 4.** Flygbilder från 1955 och 1957. Verksamheten 1958 (Auson AB) synes vara omfattande och inom hela området. På flygbilderna har genomgående konturer av nuvarande markytor, parkering, kyrkobyggnaden och höjdkurvor markerats med turkos färg.

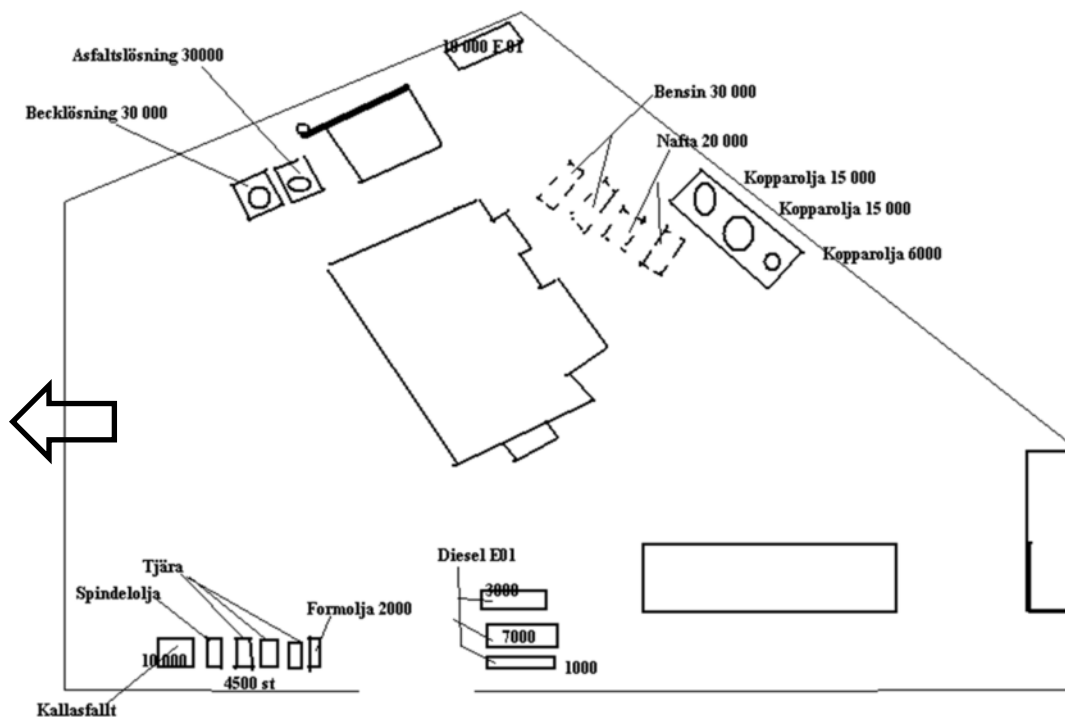
**Figur 5.** Skiss över Auson 1967 (norr är till vänster i figuren), från Tyréns 2004. Streckade cisterner markerar att de är under mark.

Utöver de cisterner som funnits ovan mark har även ett antal cisterner med mer brandfarliga vätskor funnits under mark, se exempelvis skissen i **Figur 5** ovan. Området med markförlagda cisterner har undersökts och konstateras ha funnits strax öster om nuvarande kyrkobyggnad, se skissen nedan (Tyréns 2004).

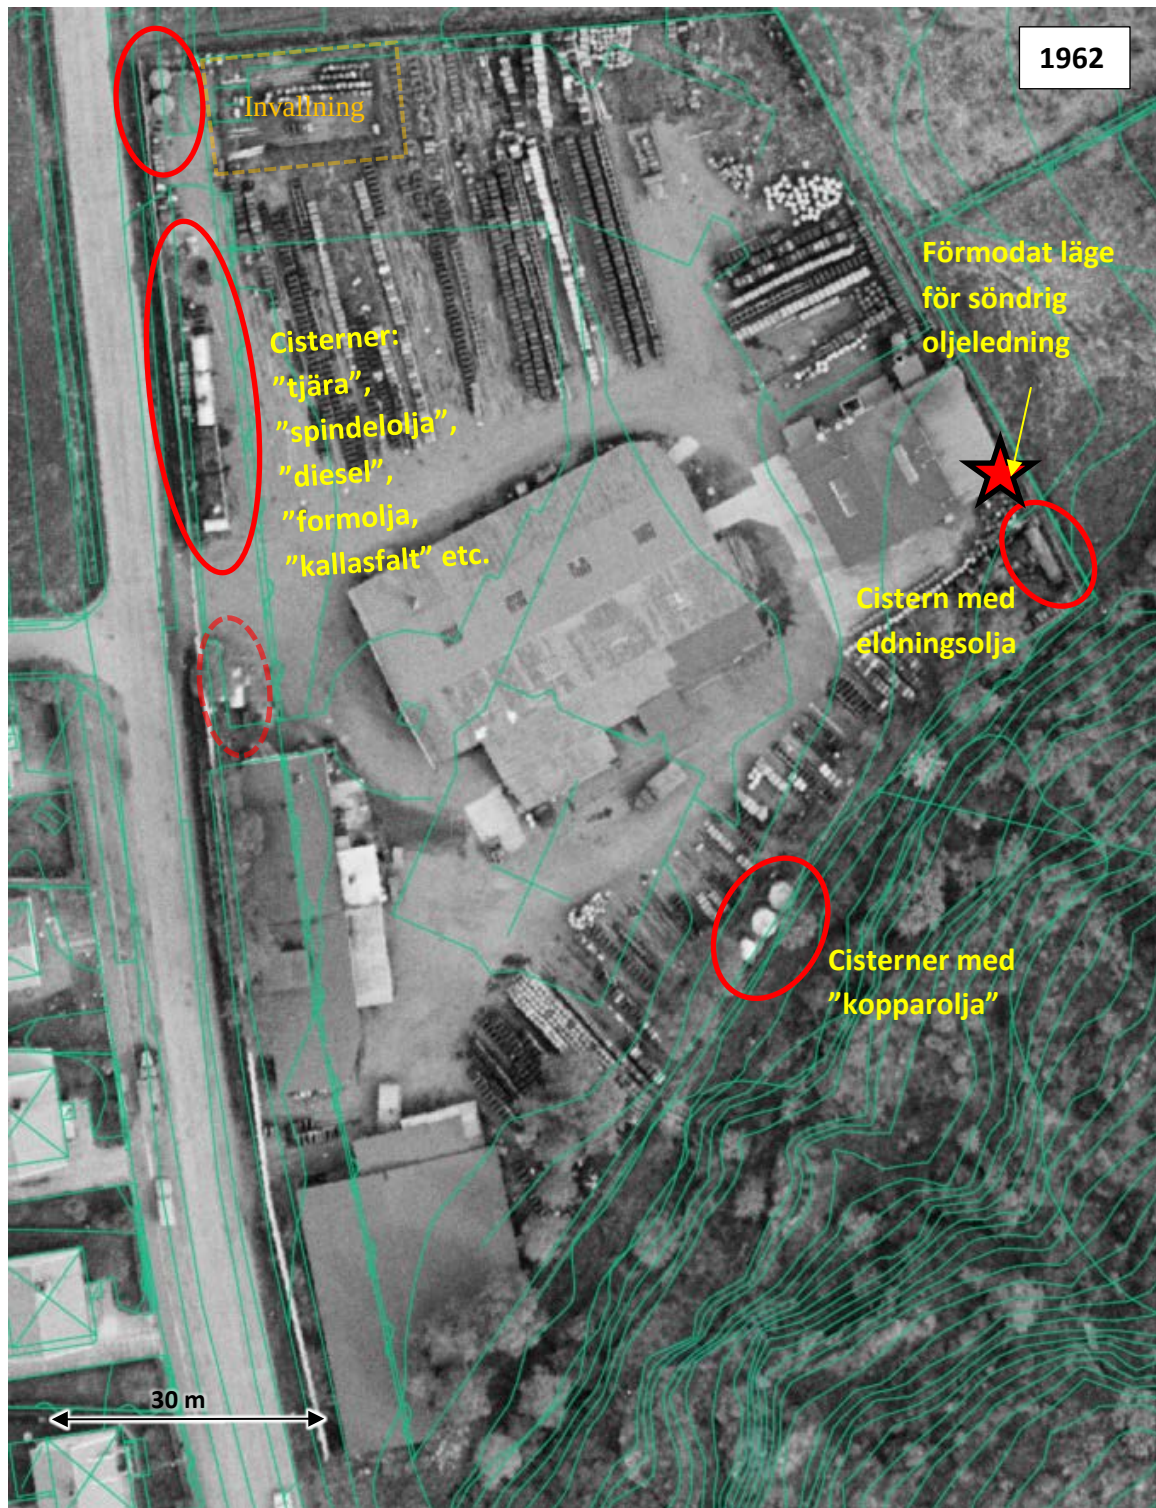
På flygbilden från 1962 nedan har ett flertal olika cisterner tillkommit sedan 1958, sannolikt för att förvara råvaror och tillverka flytande produkter (träskyddsmedel, rostskyddsmedel etc.). Produkterna tappades på fat för att sedan levereras till kunder. Cisternerna har markerats med rött i flygbilden.

**Figur 6.** Flygbild från 1962. De ovan mark-cisterner som tillkommit sedan 1958 har markerats med röd helstreckad linje. Äldre cisterner är markerade med streckad kontur.

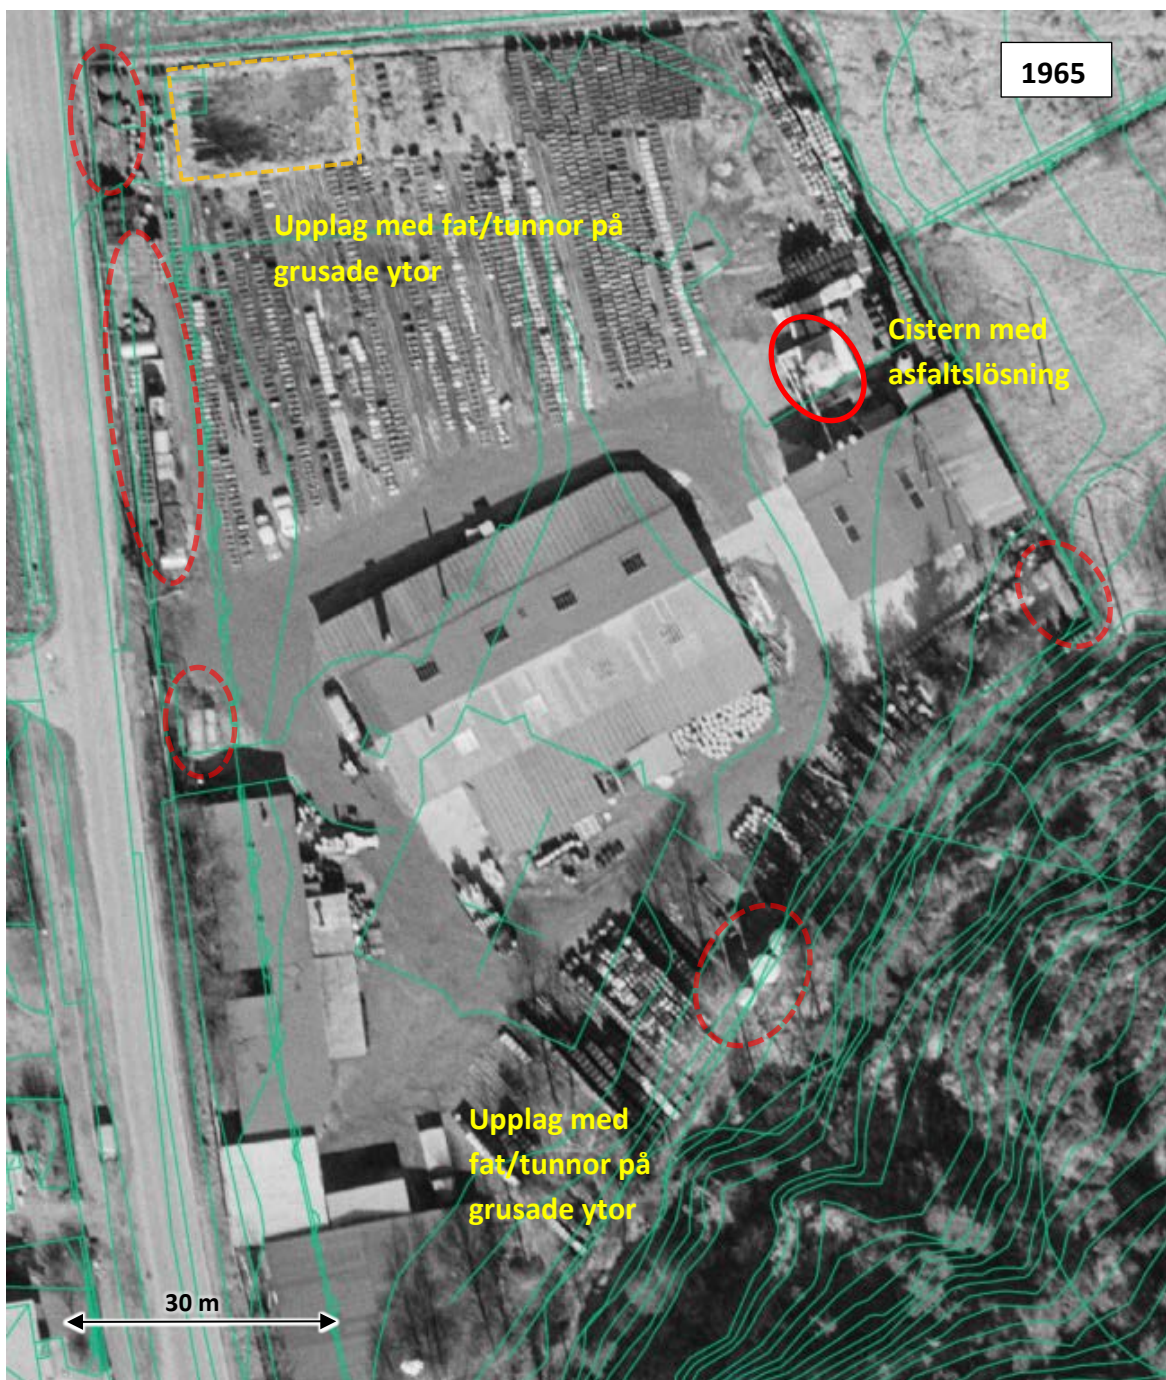
I den nordvästra delen av området noteras på flygbilden från 1962 en enkel "invallning" för fat/tunnor (möjligen för förvarning av brandfarliga produkter?). Invallningen syns på flygfoton från 1965 och 1967, men är borta på flygfotot från 1974, se **Figur 7** och **Figur 8** nedan.

**Figur 7.** Flygbild från 1965. De cisterner som tillkommit sedan 1962 har markerats med röd helstreckad linje (asfaltslösning, uppvärmd). "Invallningen" i nordvästra delen finns kvar på flygbilder fram till och med 1967.

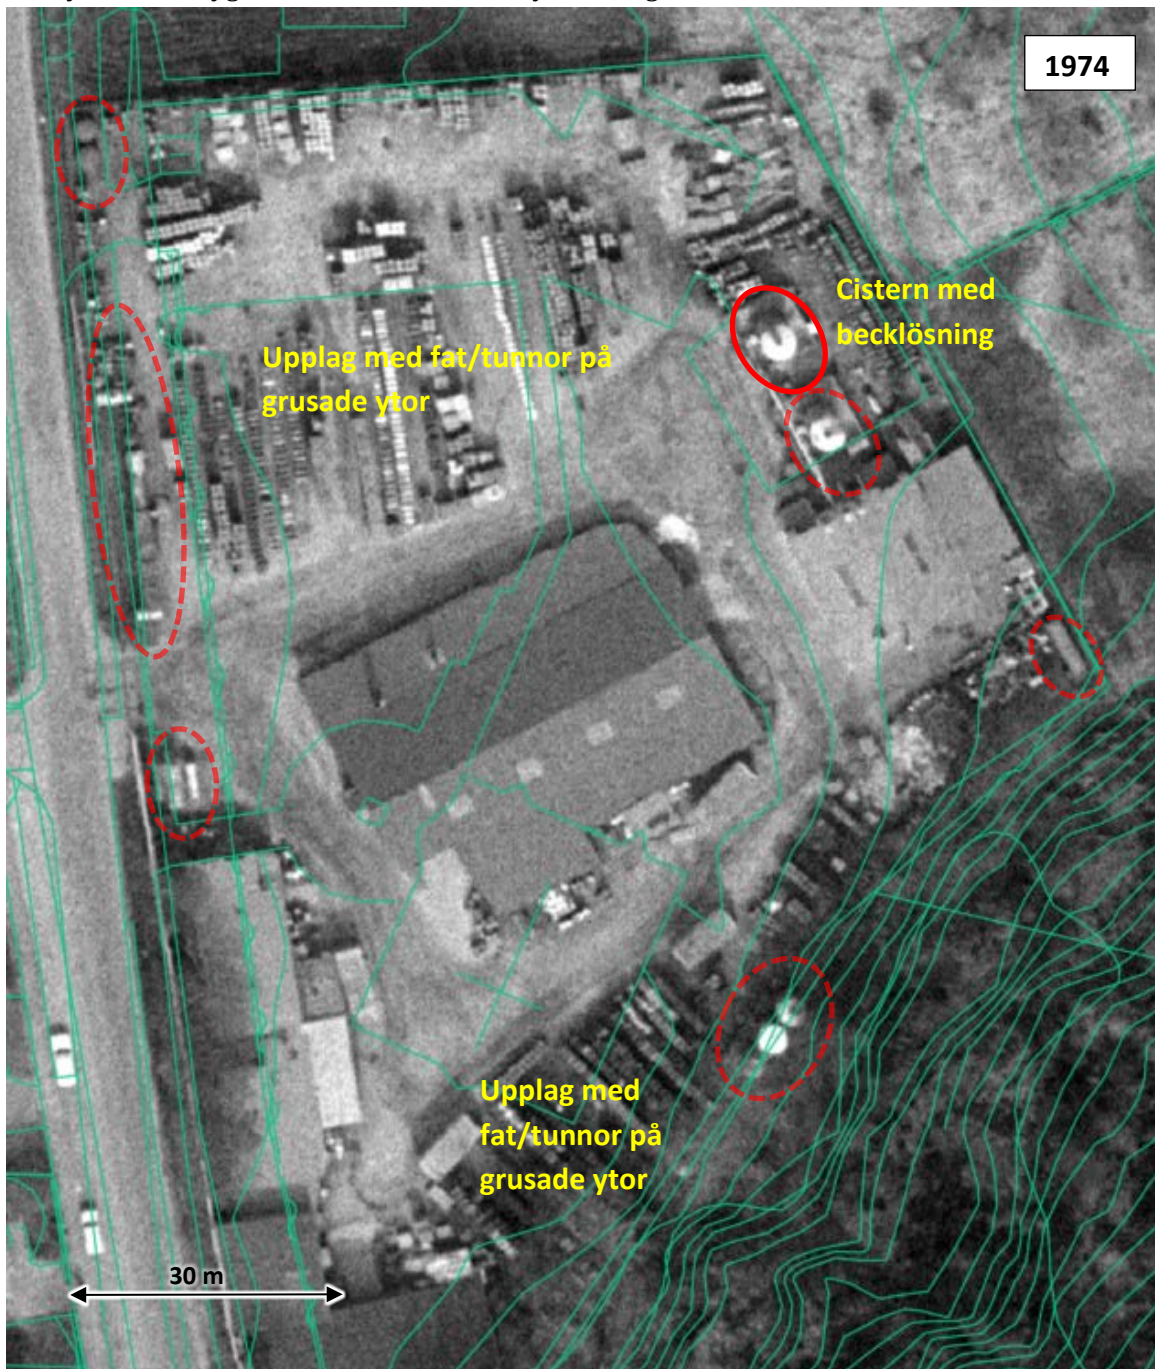
På flygbilden från 1974, se **Figur 8** nedan, har ytterligare en 30 m<sup>3</sup> cistern med "becklösning" tillkommit, se röd markering.

I övrig finns de ovan mark-cisterner som noterats på flygbilderna från 1955 och framåt kvar inom fabriksområdet. Fat/tunnor med färdigtappade produkter för leverans hanterades direkt på markytorna. På flygbilderna noteras att markytorna är grusade.

**Figur 8.** Flygbild från 1974. Den cistern som tillkommit sedan 1967 har markerats med röd helstreckad linje (cistern med beklösning). Upplagsytor för fat/tunnor är ej hårdgjorda.

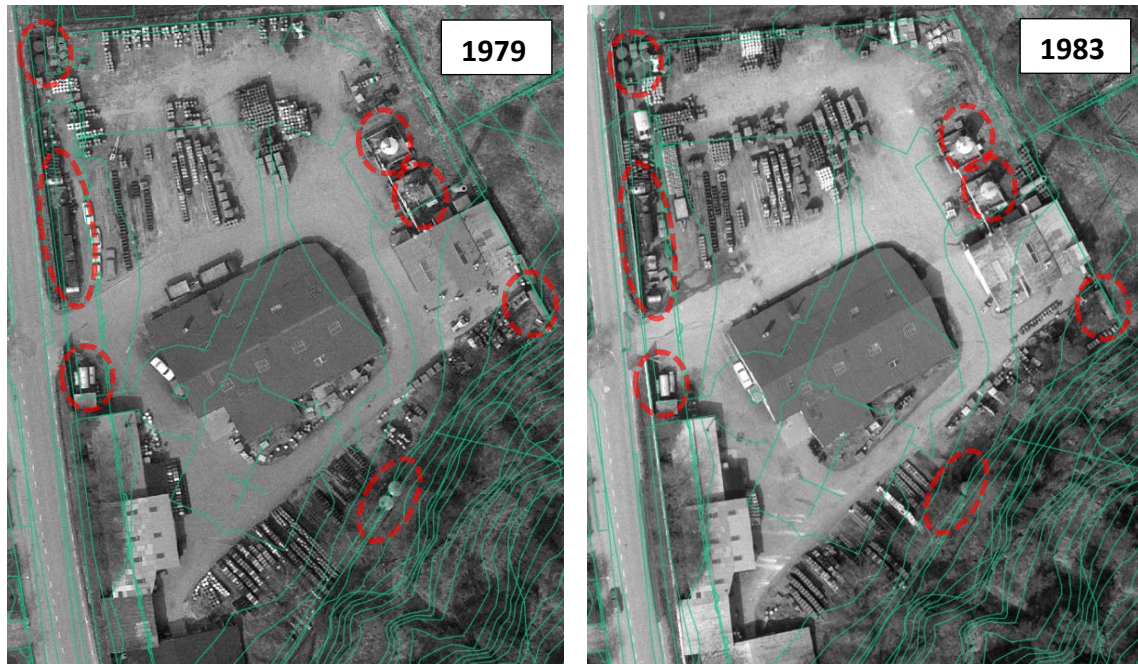
På flygbilderna fram till 1983 kan inga större förändringar i verksamheten noteras. Tidigare cisterner finns kvar, markytorna är grusade och det finns upplag med fat/tunnor inom hela fastigheten, se **Figur 9** nedan.

**Figur 9.** Flygbild från 1979 och 1983. Samtliga cisterner finns kvar och upplag med fat/tunnor finns inom mer eller mindre hela fabriksområdet. Markytorna var grusade.

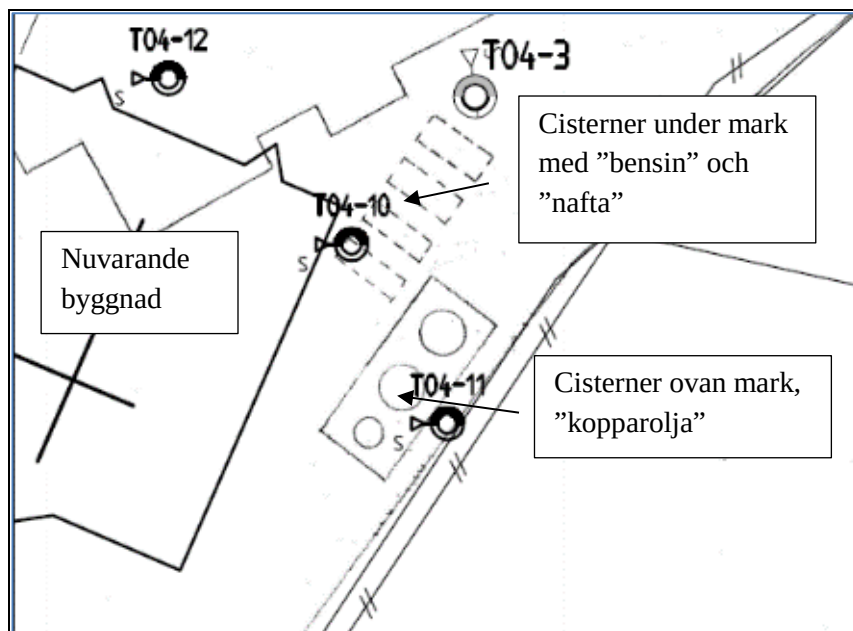
Cisternerna togs upp i samband med rivning av fabriksområdet i mitten av 1980-talet och dåvarande entreprenör har en minnesbild av att leran luktade mycket kraftigt. Den betongplatta som cisternerna varit förankrade i är kvarlämnad i marken.

**Figur 11.** Skiss trolig placering av markförlagda cisterner (baserad på Tyréns 2004).

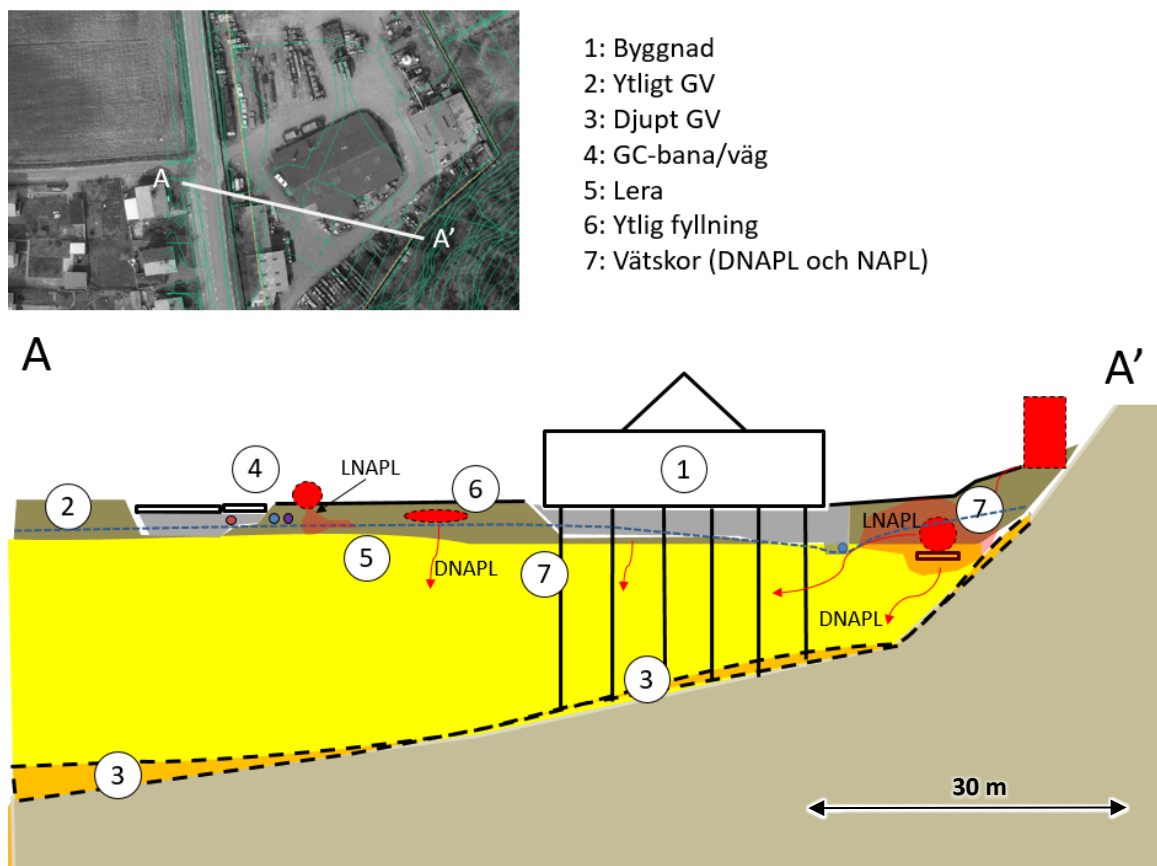
**Figur 22.** Modell  ver det tidigare fabriksomr det med nuvarande byggnad, GC-bana etc.

1. **Nuvarande kyrkobyggnad:** Inga f rh jda halter av aktuella f roreningar har p tr ffats i inomhusluft, under byggnaden eller i dricksvattnet. M nniskor som vistas i byggnaden f rv ntas inte exponeras f r aktuella markf roreningar varken idag eller i framtiden. Provtagningar i direkt anslutning till byggnaden visar att det finns fri fas/h ga halter i marken och v tskor bed ms d rf r finnas  ven skikt/strimor i leran under byggnaden. Byggnaden  r uppf rd p  mark d r det tidigare delvis funnits upplag av fat/tunnor samt del
