SAMRÅDSUNDERLAG

utökat samråd – muddring m.m. av förorenade sediment i Tisaren, Åsasjön och Estaboån, Askersunds kommun

Stockholm december 2017

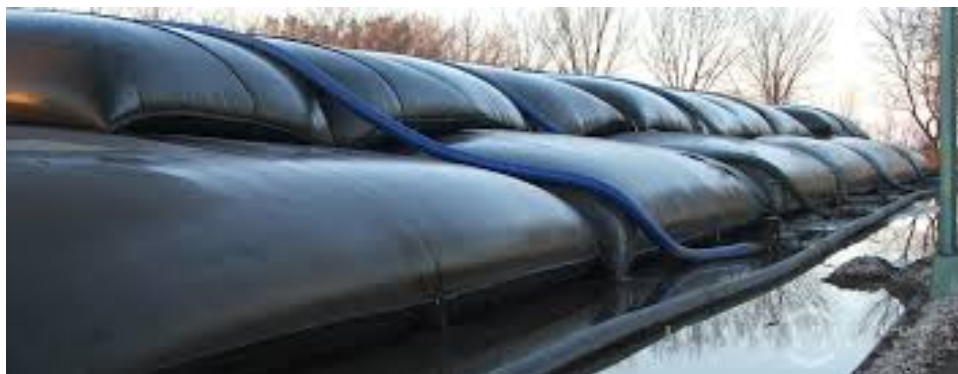
De uppslammade sedimenten pumpas från muddringsområdet i en tät ledning till den avsedda upplagsytan där en polymer tillsätts innan flödet leds in i s.k. geotuber, se figur 1.

Figur 1. Exempel på upplagsyta för avvattning med sedimentfyllda geotuber.

Den tillsatta polymeren binder på kemisk väg sedimentpartiklarna i flockar som innebär en snabbare fasavskiljning mellan fast fas och överskottsvatten. Geotuben är ett finmaskigt filter som kvarhåller flockarna och släpper igenom vattnet utan partiklar. Metoden har optimerats med avseende på val av polymer och geoduk i pilotförsök med sediment från de olika delområ-
