Muddring av förorenade sediment, Askersunds kommun

Bilaga 3 - Miljökonsekvensbeskrivning för specifik miljöbedömning enligt 6 kap. 28 § miljöbalken

ÖREBRO 2019-06-25
STRUCTOR MILJÖTEKNIK AB

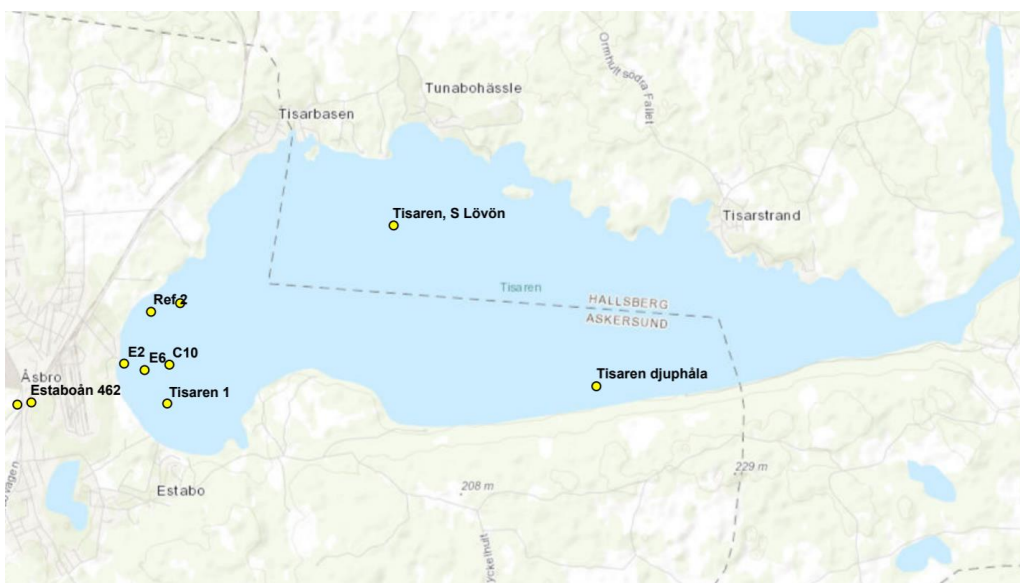
Figur 4.6 Provtagningspunkter för bottenfauna.

Andelen missbildade fjädermygglarver i de mest förorenade områdena i den västra delen av sjön bedöms som hög eller mycket hög vilket indikerar föroreningspåverkan (Medins 2008, Länsstyrelsen i Örebro 2013b) (Figur 4.6). Missbildningsfrekvensen avtar snabbt med ökat avstånd från de förorenade områdena och i övriga undersökta punkter av sjön påträffades inga missbildningar.

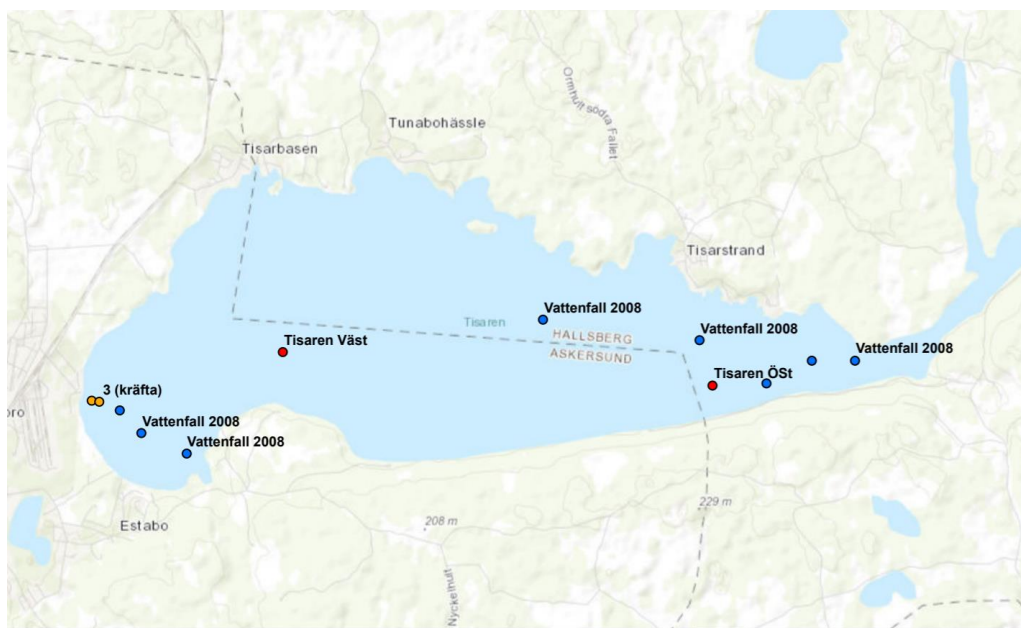
Figur 4.7 Provtagningspunkter för analys av samlingsprov fisk (muskel) och kräfta. Gula punkter: kräfta (IVL 1988); östra gula punkten fisk (Fiskeristyrelsen 1991). Blå punkter provtagning av abborre och gös (Vattenfall 2008). Röda punkter provtagning av abborre, gös och kräfta (Structor 2017).

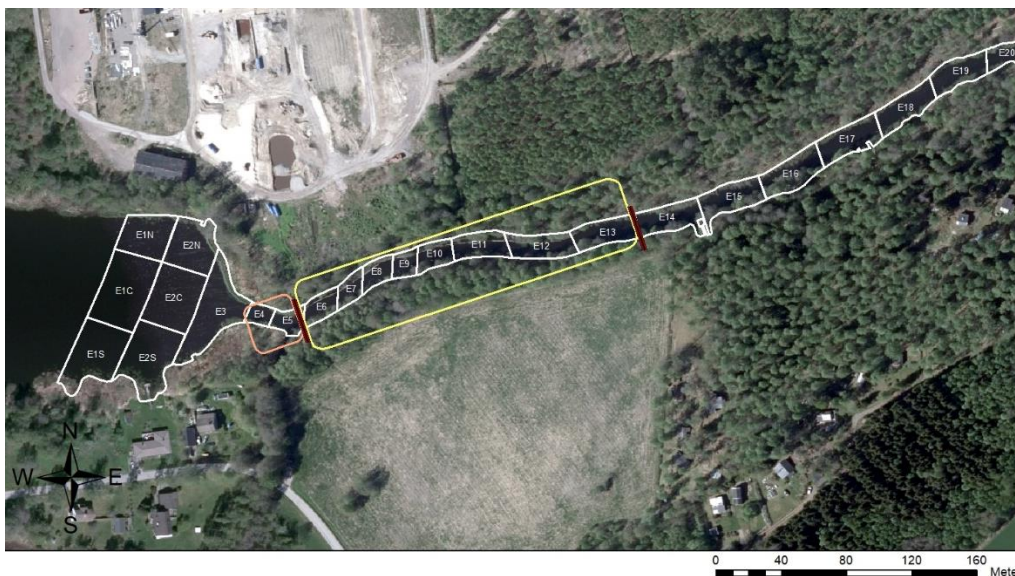
Figur 5.4 Vid det valda åtgärdsalternativet genomförs åtgärder i delområden E4-E13, vilket markeras med de två åtgärdsområdena, gult för åtgärder innanför spont och rosa för de utanför.

Det kommer att utföras åtgärder i delområde E4 till och med E13, Figur 5.4.

Åtgärder sker nedströms utloppet från Åsasjön och i Estaboån.

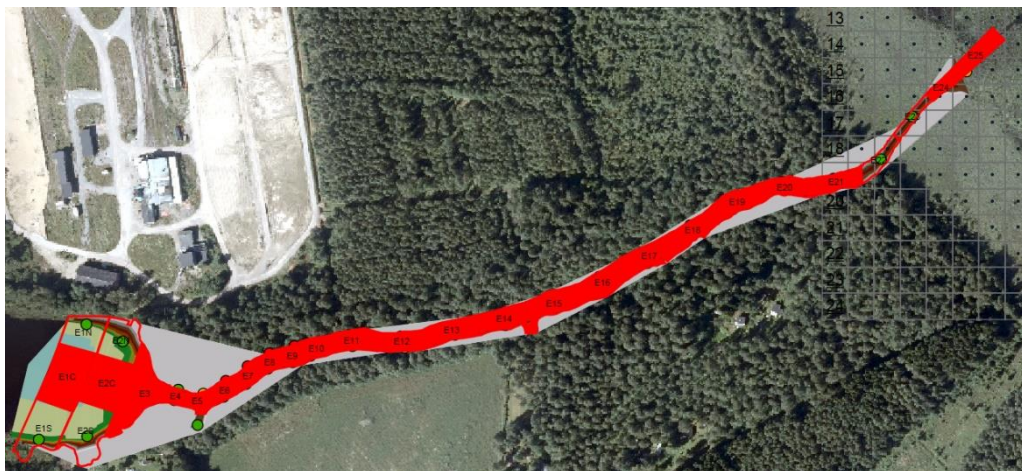
Figur 6.1 Åtgärder i Estaboån och Åsasjön vid åtgärdsalternativ 1. Röda fält har halter över 2,5.

Alternativet innebär att hela åsträckningen samt delar av inloppet från Åsasjön åtgärdas (figur 6.1). Alternativet innebär att området som omfattas av åtgärd dubblas. Den tillkommande mängdreduktionen blir mindre än 5% (knappt 50 kg). Prover tagna i den nedre delen av Estaboån visar en bottenfauna som klassificeras som hög status, trots de något förhöjda föroreningshalterna. Alternativet innebär ett större ingrepp i den befintliga naturmiljön. En utökning av åtgärdsområdet ger större åtgärdsvolym, ett större arbetsområde som måste spantas och en längre entreprenadtid. Det senare innebär att begräsningarna för friluftsliv och djurliv blir större och under en längre tid. Reduktionen i spridning och miljönyttan med alternativet bedöms som marginell och inte i proportion till den ökade arbetsinsatsen, ökade risker under åtgärdsfasen samt påverkan på naturmiljö och friluftsliv.

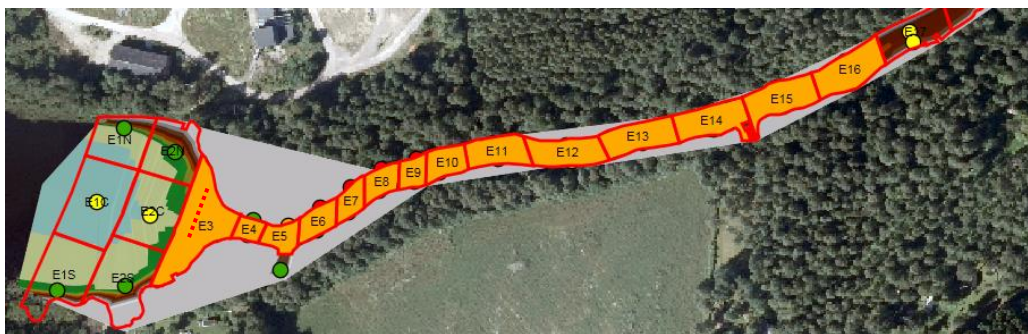
Figur 6.2 Vid åtgärdsalternativ 2 genomförs åtgärder i delområde E3Öst-E16, vilket markeras med orangea fält.

Alternativet innebär att föreslaget alternativ kompletteras med östra delen av E3 samt E15 och E16 (figur 6.2). Alternativet innebär en utökning av området som måste sponsas och den tillkommande mängdreduktionen ligger i storleksordningen 30 till 35 kg, d.v.s. mindre än 3% av den beräknade mängden föroreningar i Estaboån. Reduktionen i spridning och miljönyttan med alternativet bedöms som marginell och inte stå i proportion till den ökade arbetsinsatsen och ökade risker under åtgärdsfasen.

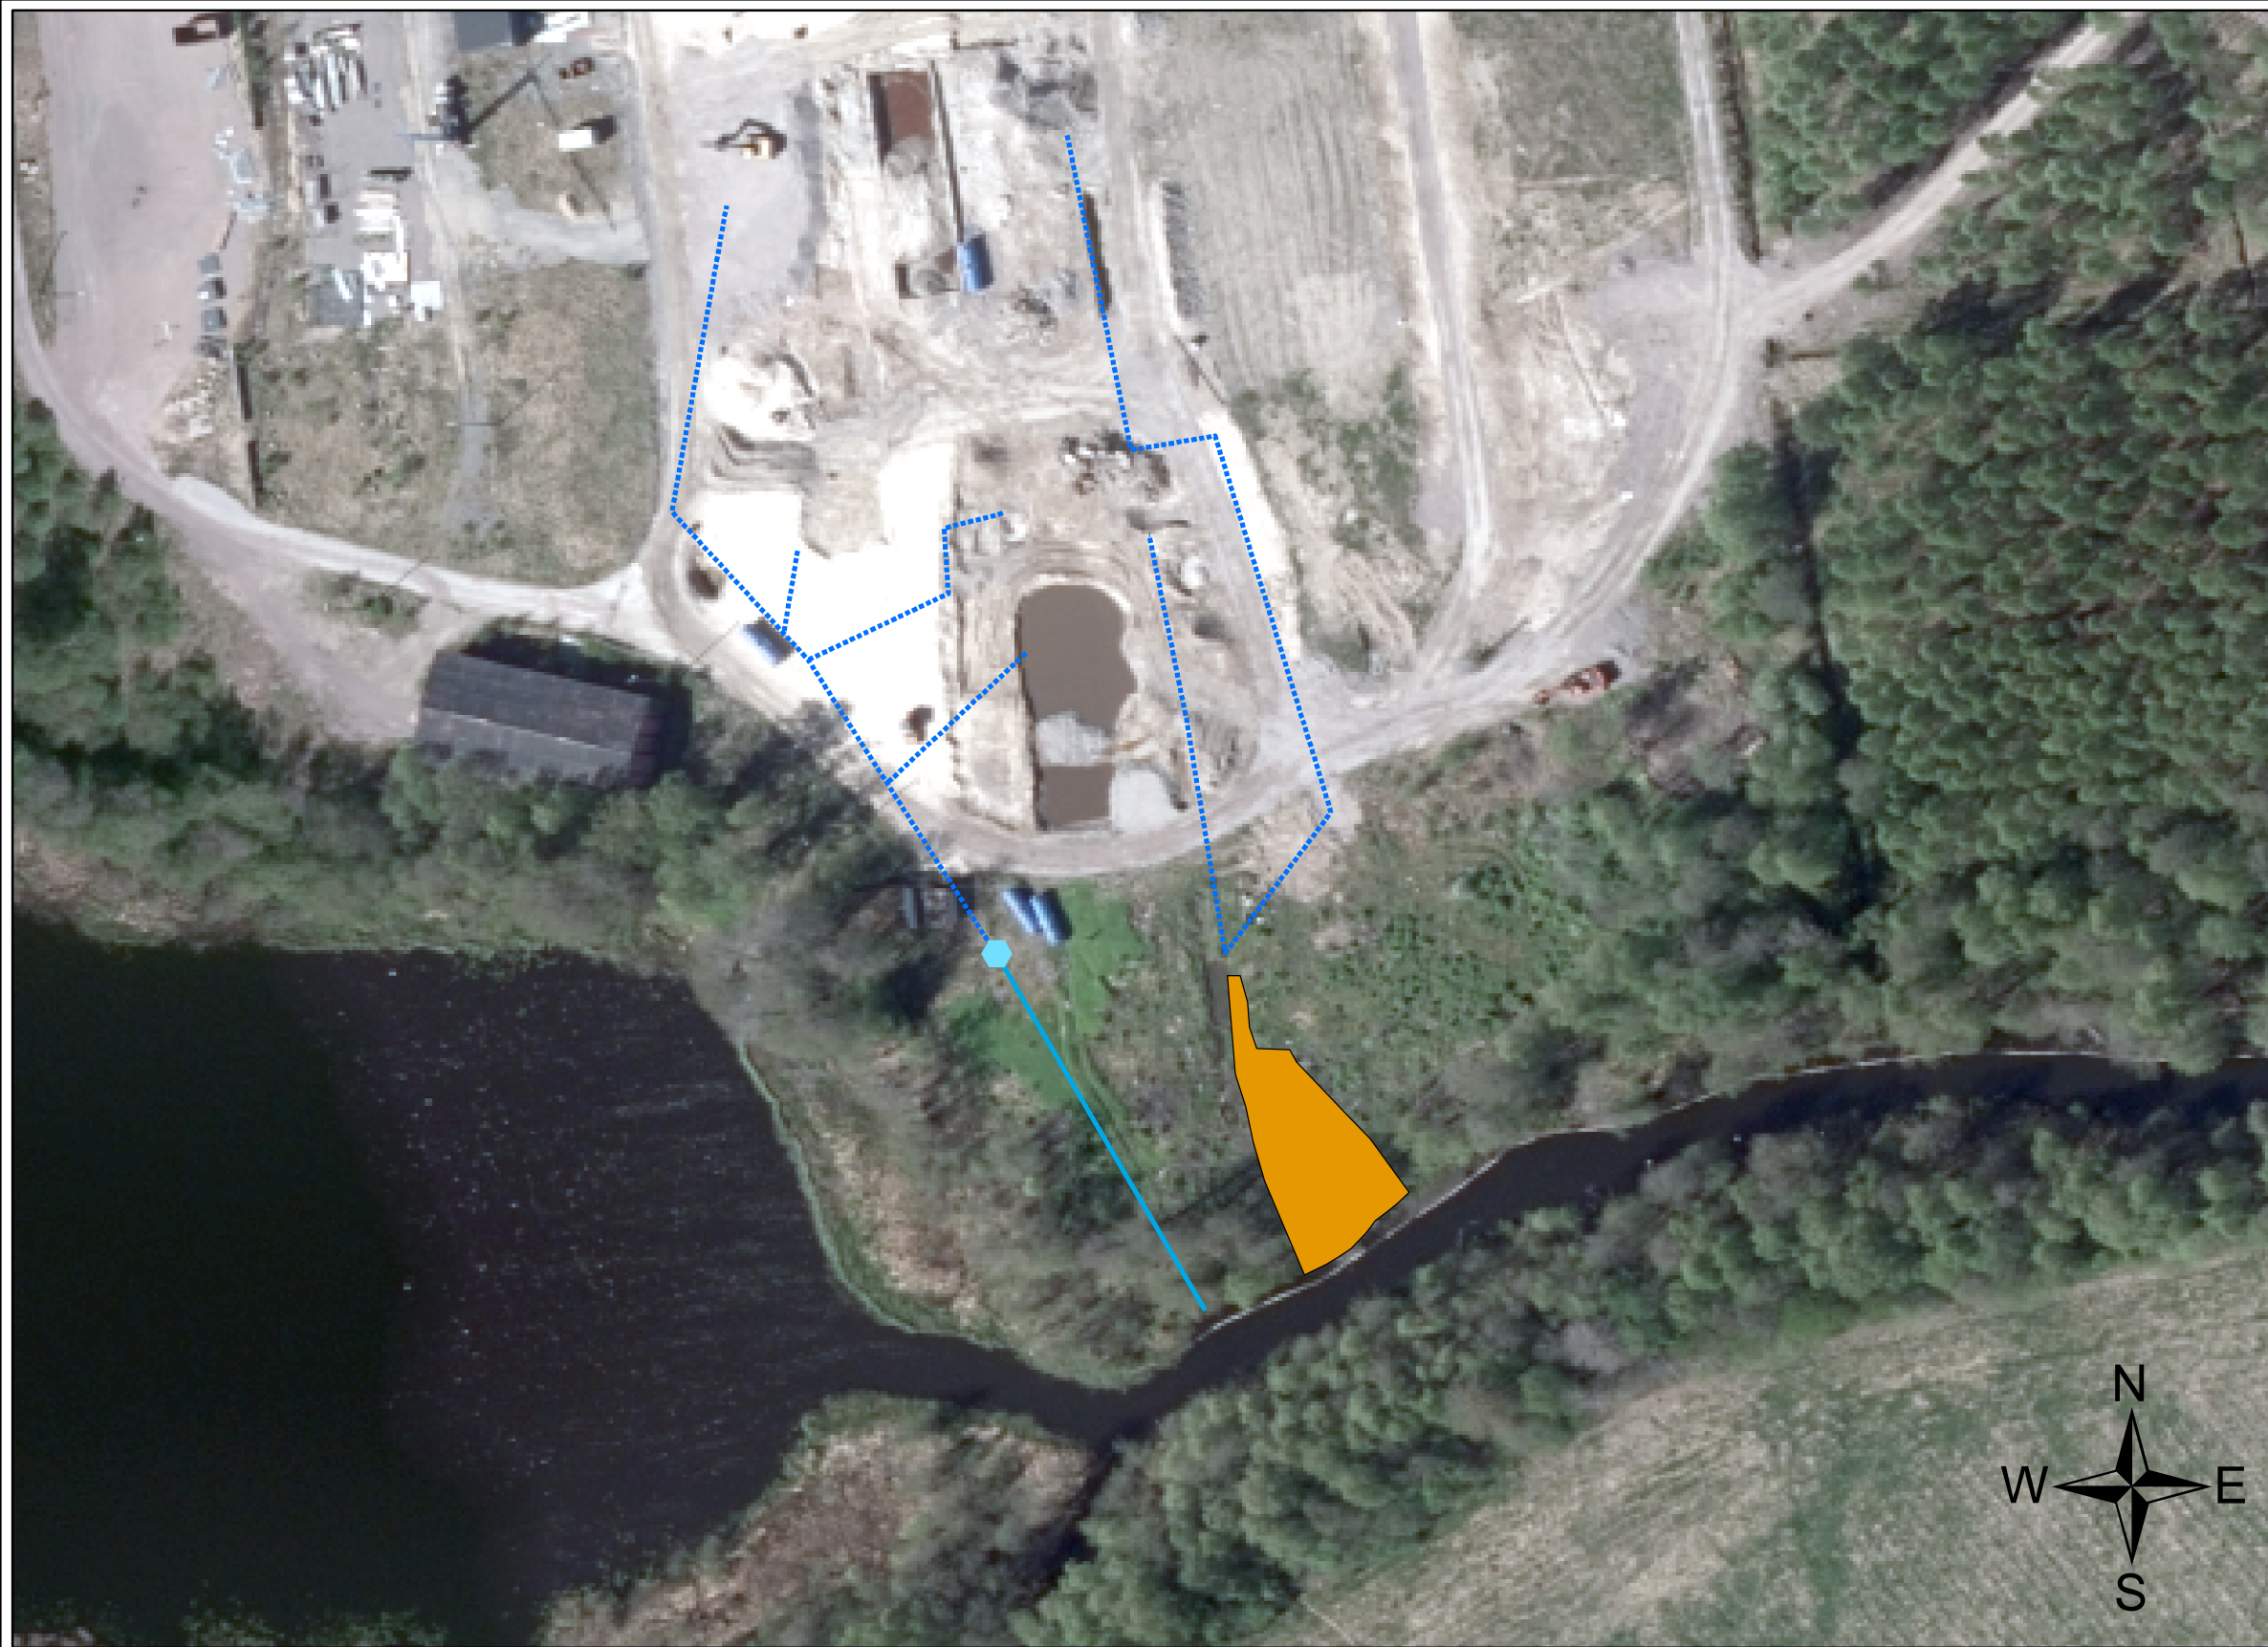
- ◆ Brunn
- ⋯ Rivet dagvattensystem
- Befintligt dagvattenssystem
- Överfallet

<i>Ritningen avser:</i> Dagvattensystem	<i>Fastighetsbeteckning:</i>	<i>Uppdrags nr:</i> 6669-018	<i>Uppdragsledare:</i> Peter Carlsson
<i>Uppdragsgivare:</i> Sveriges geologiska undersökning	<i>Uppdragstyp:</i> Miljöbedömning	<i>Ritad av:</i> Lovisa Sandström	<i>Datum:</i> 2019-06-18
		<i>Koordinatsystem:</i> SWEREF 99 15 00

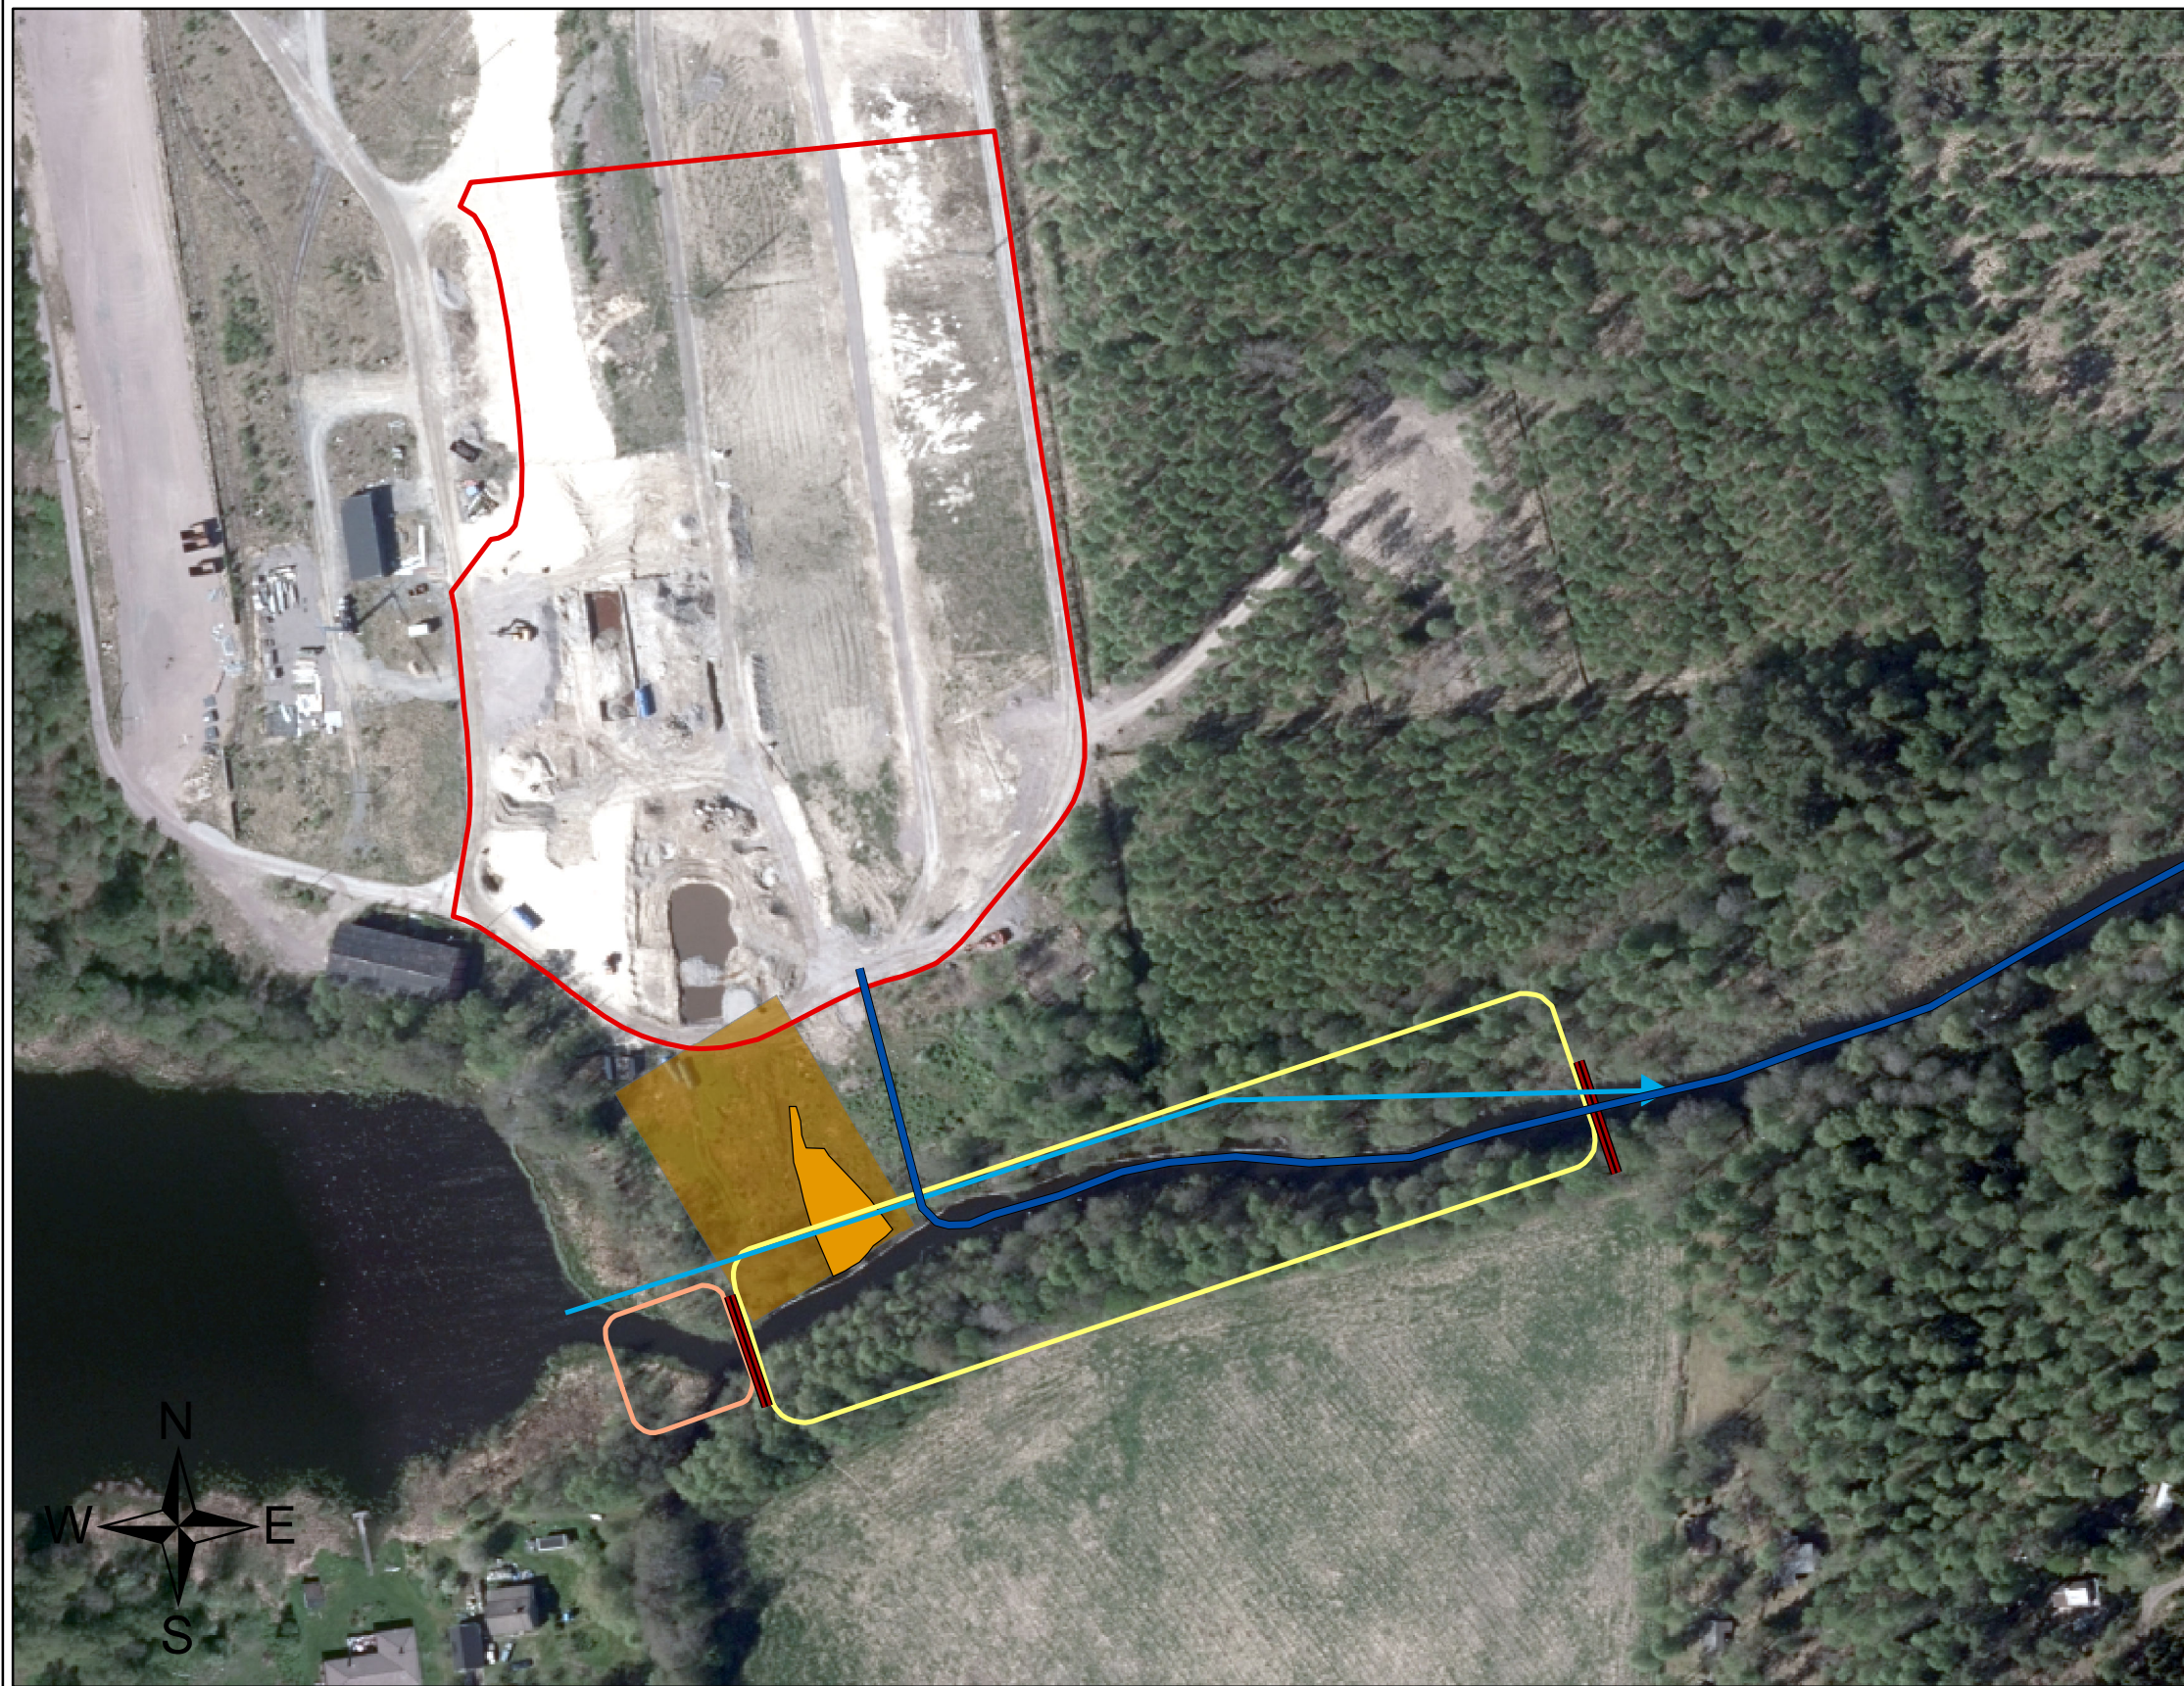
Ritningen avser:
Åtgärd Estaboån

- Ledning muddermassor
- Omledning via pumpledning
- Läge för stålspont
- Åtgärd innanför spont
- Åtgärd utanför spont
- Arbetsområde för avvattning
- Överfallet
- Åtgärdsområde överfallet

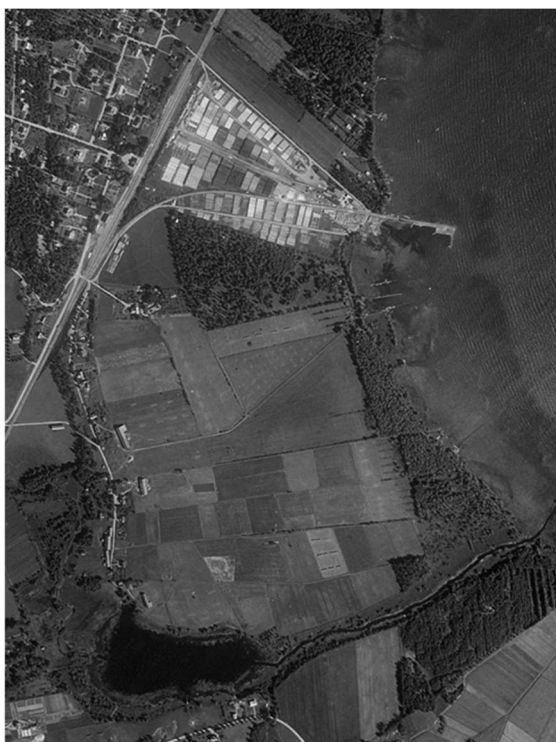
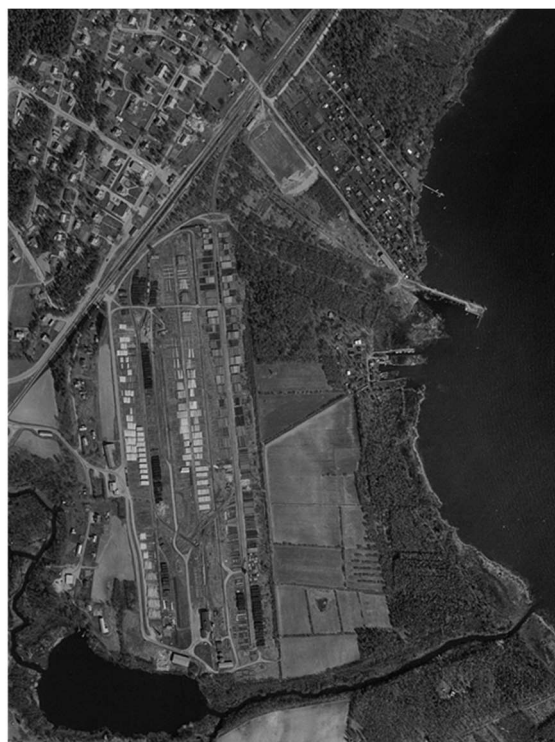
Figur 1. Till vänster Åsbro f.d. gamla impregneringsplats foto från 1947. Impregneringsanläggningen syns i övre delen av bilden. Processvatten pumpades ut i Tisaren, via piren fram till 1945 då en invallning anlades i strandlinjen innanför piren som ett filter. Till höger Åsbro f.d. nya impregneringsplats 1972. Förorenade områden i Estaboån, finns framför allt vid utlopp av en ledning från impregneringstuben i södra delen av verksamhetsområdet (se även figur 3).

- Åsbro f.d. gamla impregneringsplats: impregnering med kopparsalter, CCA och kreosotolja under perioden ca 1887 till 1952. Från mitten av 1930-talet till mitten av 1940-talet pumpades kreosothaltigt processvatten direkt ut i Tisaren genom en ledning som gick via piren och troligen en bit ut i vattenområdet. För att minska påverkan på recipienten anlades 1945 en invallad träkonstruktion (invallningen) som ett filter i strandlinjen innanför piren med en ändrad utsläppspunkt som följd.
- Åsbro f.d. nya impregneringsplats: impregnering med CCA och kreosotolja mellan 1952 och 2011. Recipienten Estaboån har förorenats framför allt vid utloppet av en ledning från impregneringstuben i södra delen av verksamhetsområdet.

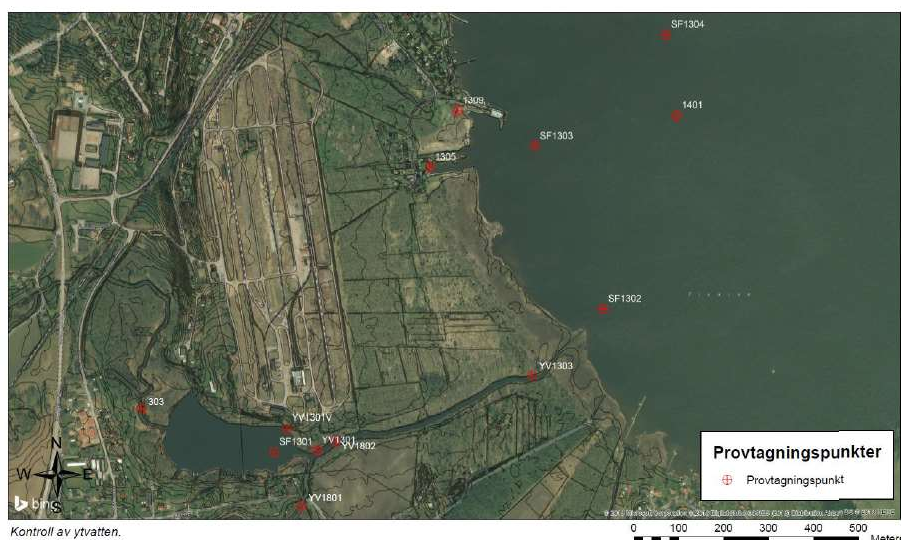
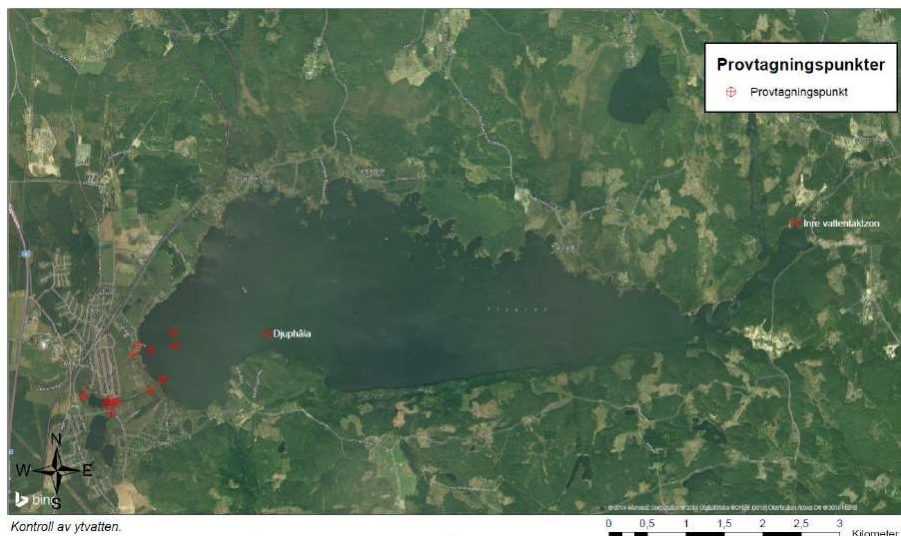
Figur 9. Provtagningspunkter i ytvatten. Övre bild: Fallande sediment (sedimentfällor): i Åsasjön (SF1301), utanför Estaboåns mynning (SF1302), utanför piren vid Åsbro f.d. gamla impregneringsplats (SF1303) samt referens ca 400 m nordost om piren (SF1304). Ytvatten: i Åsasjöns tillflöden (303, YV1801), Åsasjön (YV1301V), Estaboån (YV1301, YV1802, YV1303) och Tisaren (SF 1302, 1305, 1309, SF1303, 1401, Djuphålan (ytvatten och bottenvatten), Inre vattenskyddszon). Prover har tagits 0,5 m under vattenytan samt 0,5 m över sedimentytan i bottenvattnet i Djuphålan. Undre bild: Passiva provtagare har placerats ca 0,5 m över bottenytan i YV1301, SF1301, YV1303, SF1302, SF1303, 1401, djuphålan och Inre vattentäktzon.

PAH-halten i sedimenterande material har analyserats i Tisaren och Åsasjön (figur 9). Belastning från impregneringsplatserna (före sanering) och kraftigt förorenade sediment ses som förhöjda PAH16-halter i sedimentfällor i Tisaren utanför Estaboåns mynning (SF1302) och Åsbro f.d. gamla impregneringsplats (SF1303). Halterna varierar där mellan ca 6 och 70 mg PAH16/kg TS. Den högsta halten uppmättes under april-maj 2016 utanför Estaboåns mynning. I Åsasjön (SF1301) och i fälla SF 1304, ca 400 m nordost om piren, ligger halterna mellan ca 1 och 2 mg PAH16/kg TS. Det är i nivå med ytsediment i Tisarens djuphåla, ca 4 km från det förorenade västra området (Niras 2014).

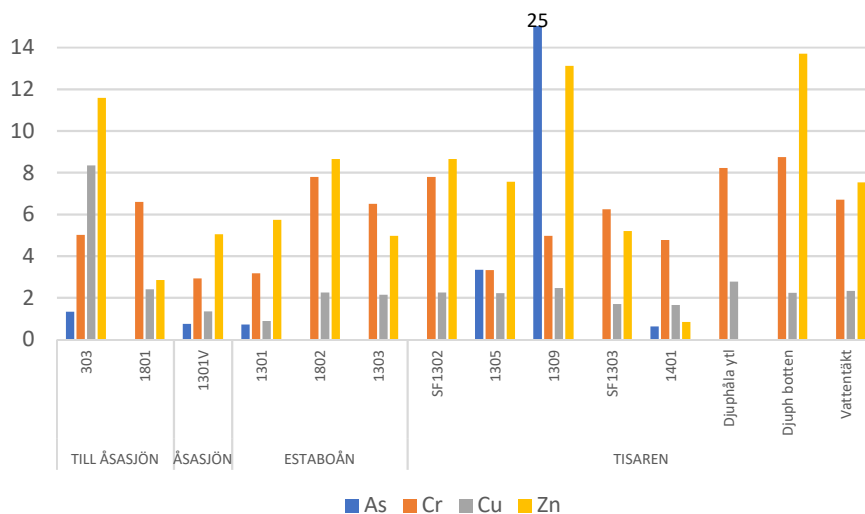
Figur 11. Medelhalten arsenik (25 µg/l i 1309), krom, koppar och zink i analyserade filtrerade och ofiltrerade vattenprover under perioden 2010 till 2018. Enhet µg/l. För provpunkternas placering, se figur 9

Arsenikhalterna i ytvatten i området innanför piren är höga och vid några tillfällen överskrider gränsvärdet för dricksvatten (figur 11). I övrigt ligger halterna av analyserade metaller generellt på ungefär samma nivå i samtliga provtagna punkter. Något högre halter av zink kan ses i tillflödet till Åsasjön (även koppar), i djuphålan bottenvatten och i området innanför piren. Filtrerade prover innehåller generellt lägre metallhalter än ofiltrerade, skillnaden är dock relativt liten.

Med undantag för koppar bedöms metallhalter ligga i nivå med eller under bedömningsgrunder för särskilt förorenande ämnen eller gränsvärden för årsmedelvärden för inlands-vatten. De högsta medelhalterna koppar påträffas i provpunkten uppströms Åsasjön och impregneringsplatserna och tyder på en annan källa (figur 11).

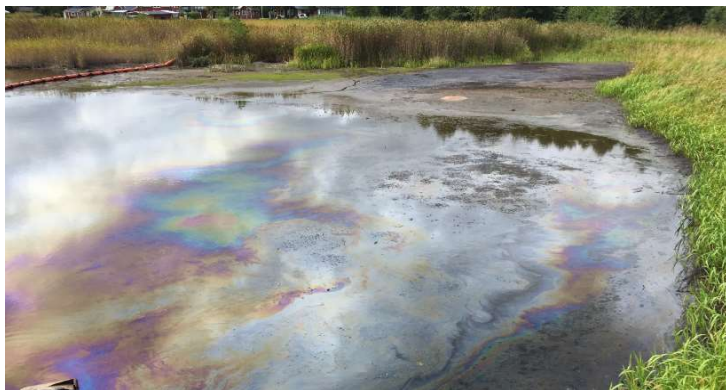
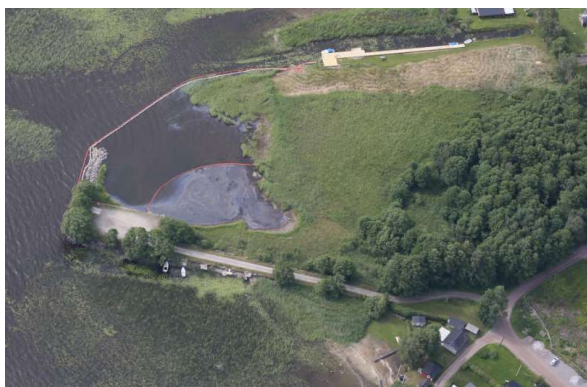
Figur 14. Inre förorenade området i västra Tisaren. Oljefilm och torrlagda sediment innanför länsar under sommaren 2016 (foto Structor)

Vattennivån i Tisaren är reglerad och kan enligt gällande vattendom variera ca 1,3 m mellan dämning- och sänkningsgränserna (bilaga 1, tabell 3). Vid låga vattenstånd, exempelvis vid längre värme- och torrperioder, blir kraftigt förorenade sediment i grunda områden torrlagda och oljefilm har noterats vid flera tillfällen. Detta blev tydligt under 2016 då sjöns vattennivå avsiktligt sänktes för att underlätta saneringsåtgärder inom Åsbro f.d. nya impregneringsplats. I kombination med varmt och torrt väder medförde detta att sjöns nivå under hösten låg i nivå med sänkningsgränsen. Förorenade sediment i grundare områden hamnade ovanför vattenytan och en oljefilm sprids från invallningen och sediment i västra Tisaren (figur 14).

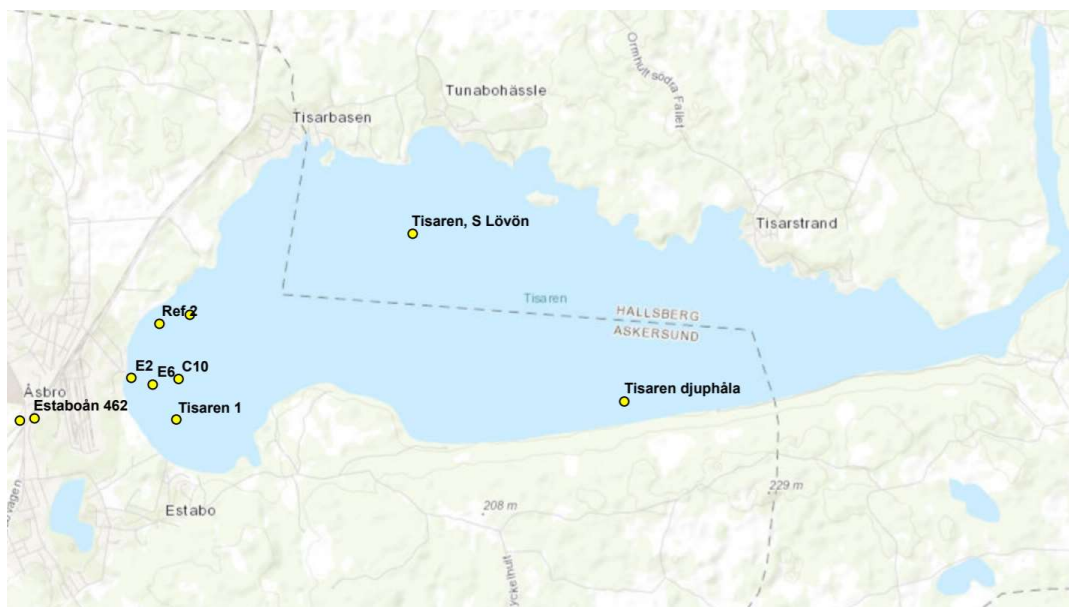
Figur 22. Provtagningspunkter för bottenfauna. Provpunkten E2 ligger innanför piren. Missbildningsfrekvensen hos fjädermygglarver var 9% i E2, 3% i E6 och 2% i C10. En hög andel missbildningar har också påträffats i Estaboåns utlopp (Tisaren 1). I provpunkt Tisaren S Lövön, Tisaren Djuphálan, Referens 1 och 2 påträffades inga missbildade individer (Medins 2008; Länsstyrelsen i Örebro 2013b).

Bottenfauna i Tisaren har undersökts vid flera tillfällen (K-konsult 1984, IVL 1988, Medins 2008, Länsstyrelsen i Örebro 2013b) (figur 22). Lägst art- och individantal påträffas i den västra delen av Tisaren och i provpunkterna närmast Åsbro f.d. gamla impregneringsplats (figur 22). På större avstånd i övriga delar av sjön bedöms totala antalet arter måttligt högt och individtätheten måttlig till mycket hög.

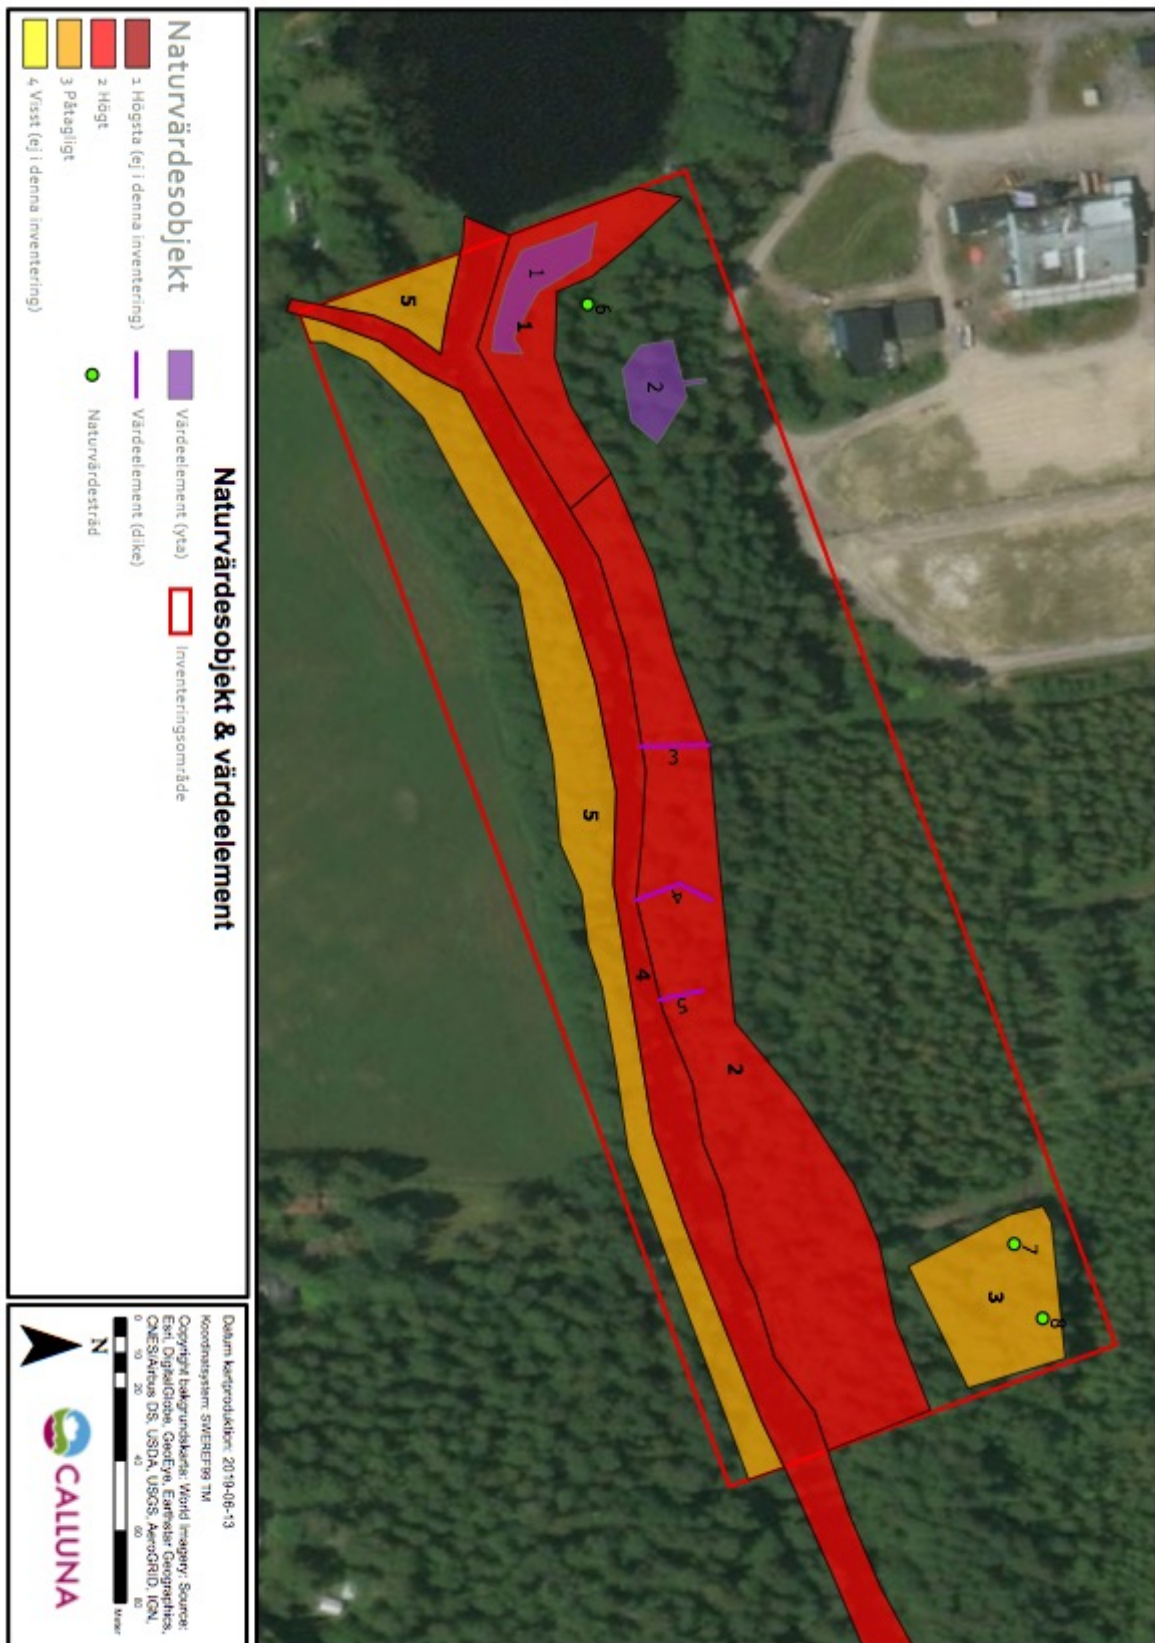
Figur 6. Kartan visar inventeringsområdet med resultaten från Callunas naturvärdesinventering där naturvärdesobjekten och deras naturvärdesklass framgår.
