Före detta kemptvätt vid Blekingegatan, Helsingborg

mars 2020

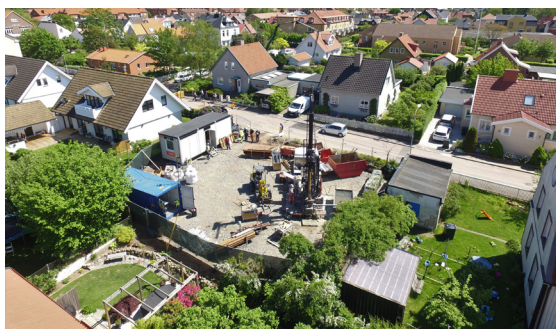
Figur. Kärnbörning ner till 70 meters djup i källzonen på Blekingegatan 2019. Den sedimentära berggrunden i Helsingborgsområdet utgör en betydande grundvattenförekomst med stor utbredning och flera olika grundvattenmagasin. Dessa nyttjas bland annat som reservvattentäkt vid Helsingborgs sjukhus cirka 500 meter nedströms området och vid Ramlösa för bordsvattentillverkning några kilometer söder om Blekingegatan.

Kärnbörning kartlägger förorening

Våren 2018 gjordes en inledande kärnbörning ett stycke ifrån källområdet för att kartlägga Helsingborgslagrens uppbyggnad och egenskaper innan borrningar utfördes inom förorenade delar. Dessutom genomfördes undersökningar med geofysik (georadar) och ett antal grundvattenrör installerades i området på cirka 20 meters djup i syfte att klarlägga djupet till berggrundens överyta och grundvattnets flödesriktningar i den övre delen av berggrunden. På basis av denna kunskap kunde placeringen av en borrhingsprofil (transekt) nedströms källområdet säkert bestämmas.
